Περιστατικό ρύπανσης και εξυγίανσης υπεδάφους: υπαίθρια αποθήκη υλικού ΔΕΗ

Ασπρόπυργος, Αττική

Απρίλιος 2004: Φάση χαρακτηρισμού

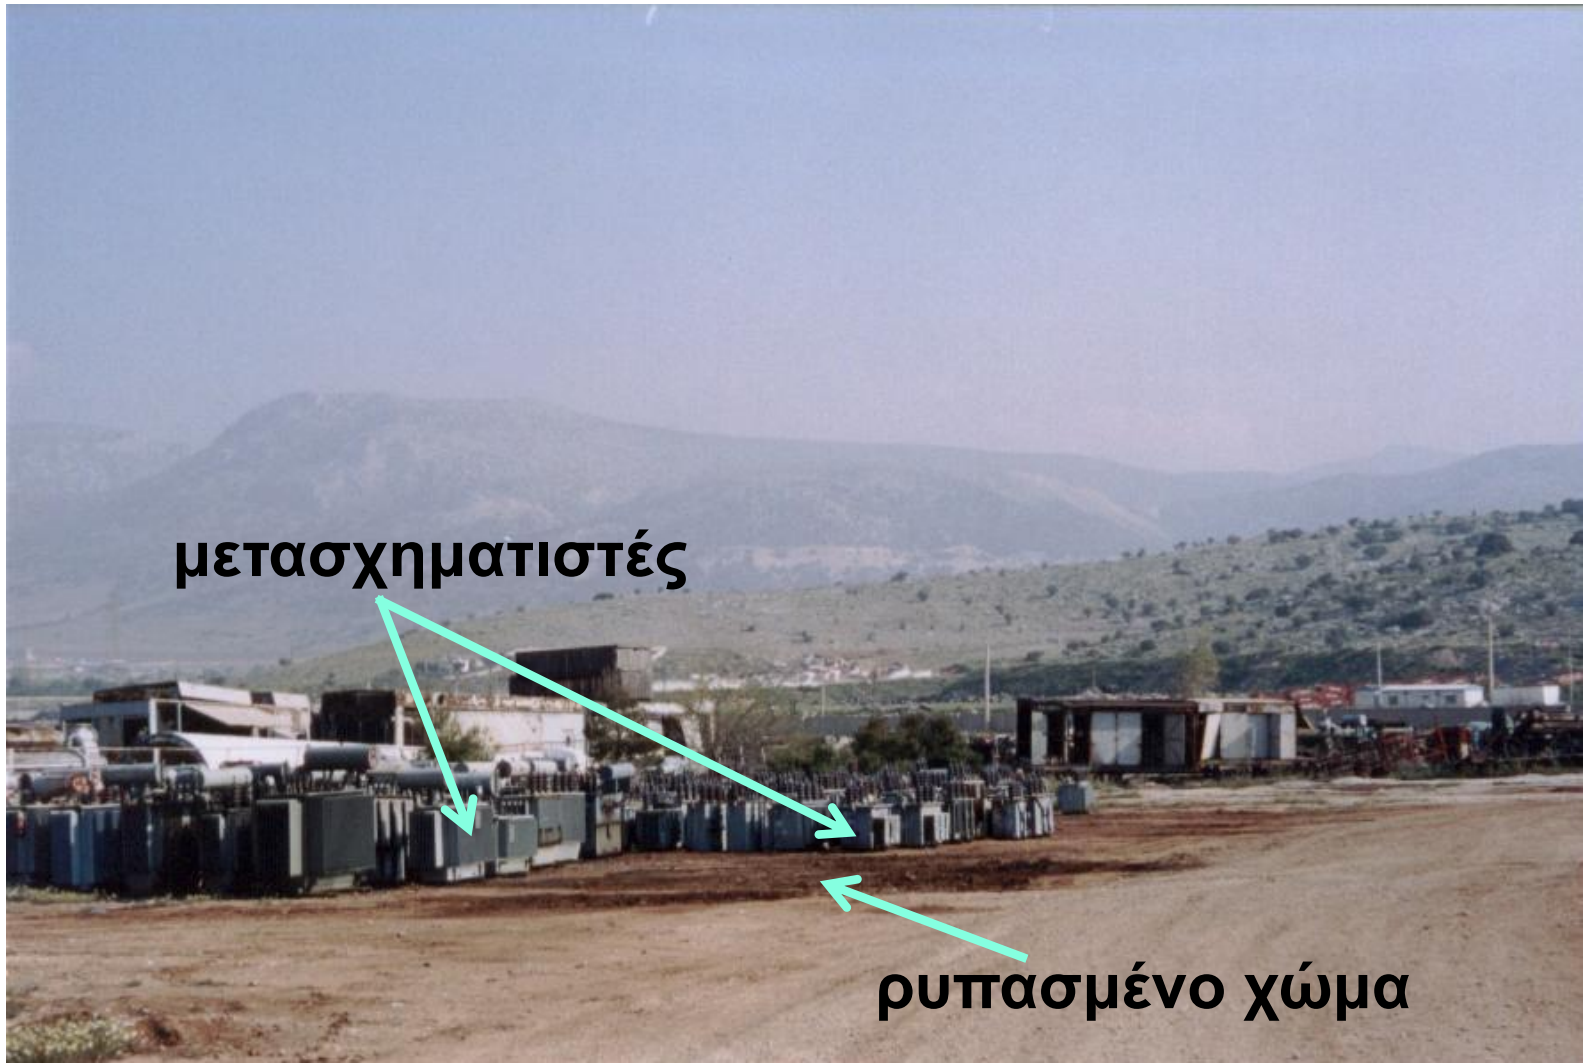
μετασχηματιστές

ρυπασμένο χώμα

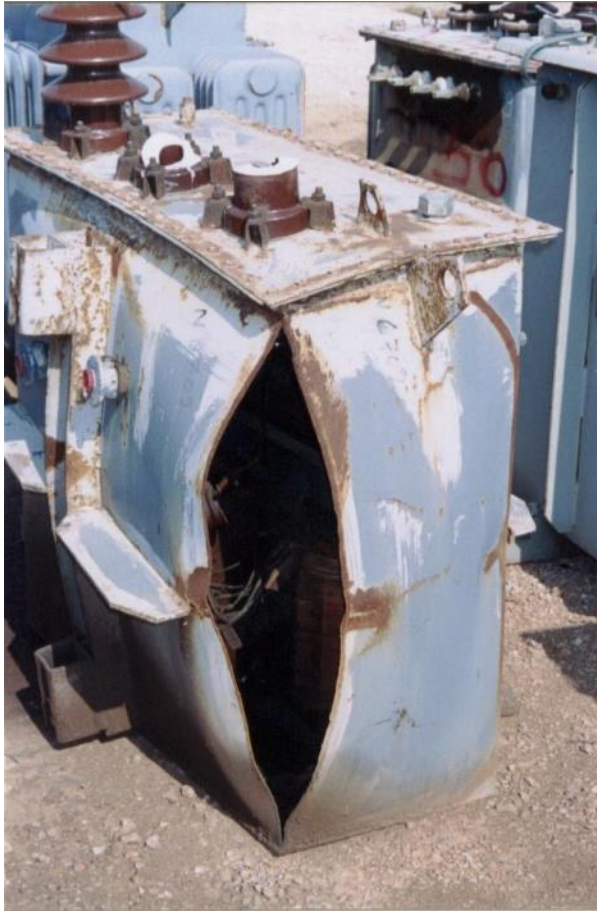
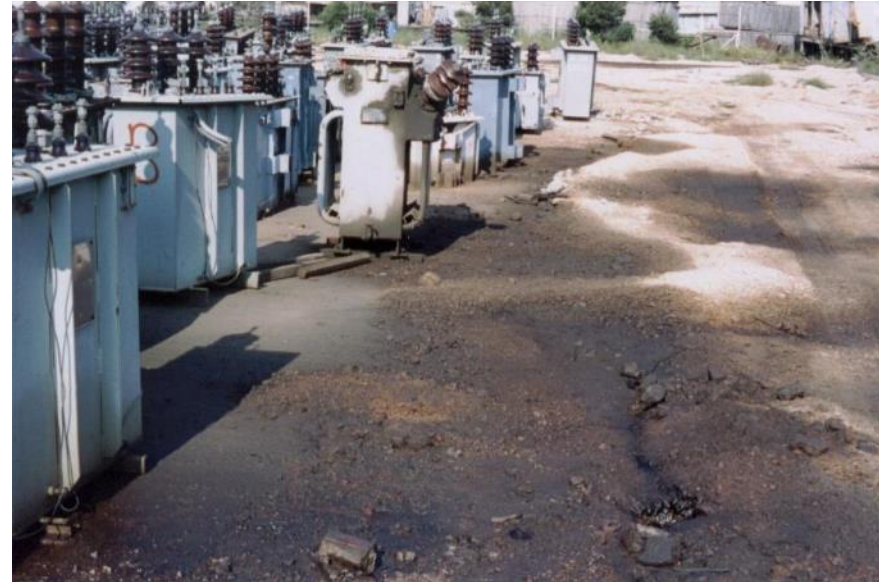
Χρήση χώρου, ουσίες, απόβλητα

Διαρροή ορυκτελαίων
με μικρή περιεκτικότητα PCBs
από παλιούς μετασχηματιστές
PCBs = polychlorinated biphenyls
πολυχλωριωμένα διφενύλια

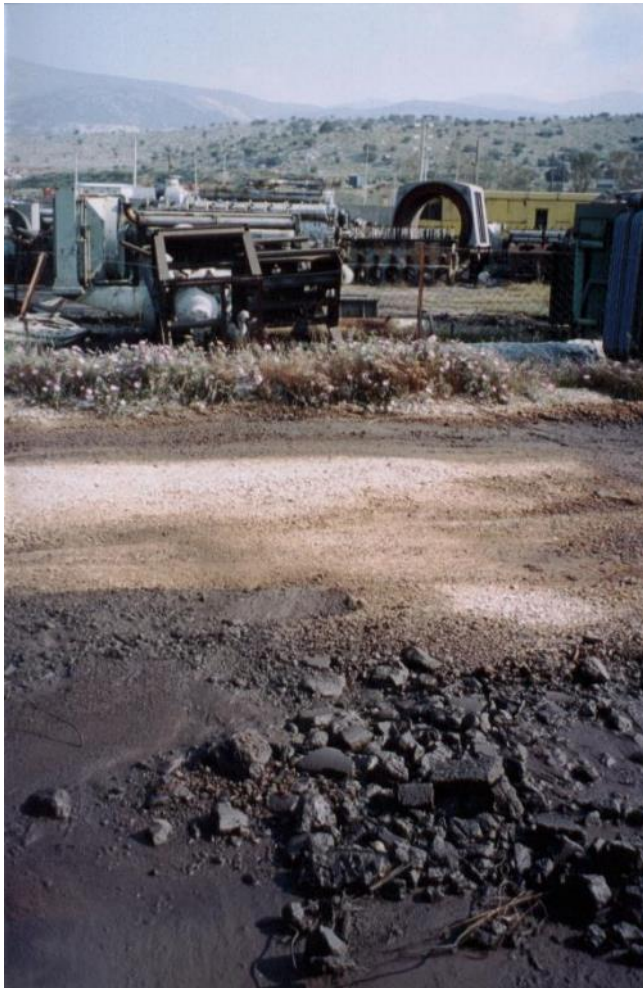
Περιοχές υψηλών συγκεντρώσεων

Οφθαλμοφανής η
παρουσία LNAPL!

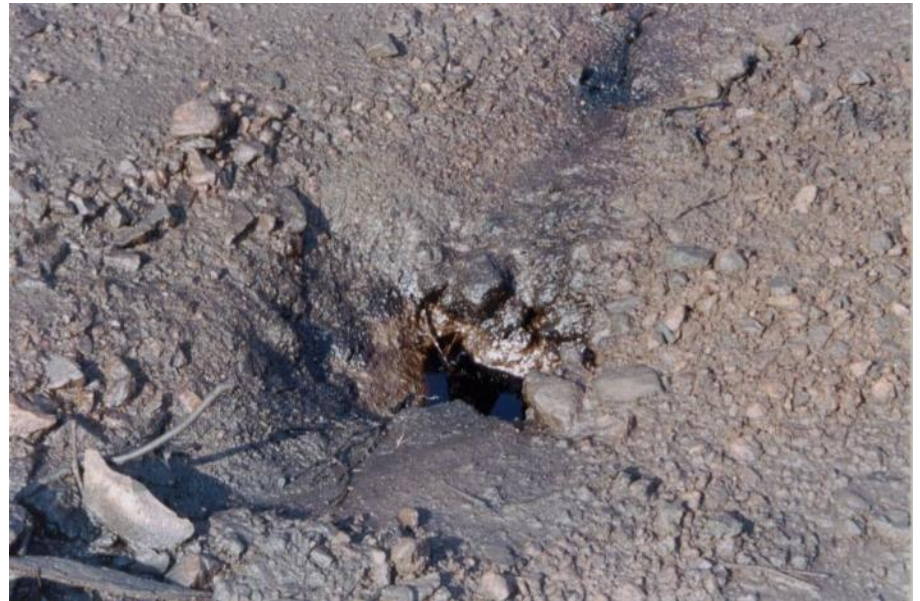
LNAPL = light nonaqueous phase liquid
(μη υδατική φάση)

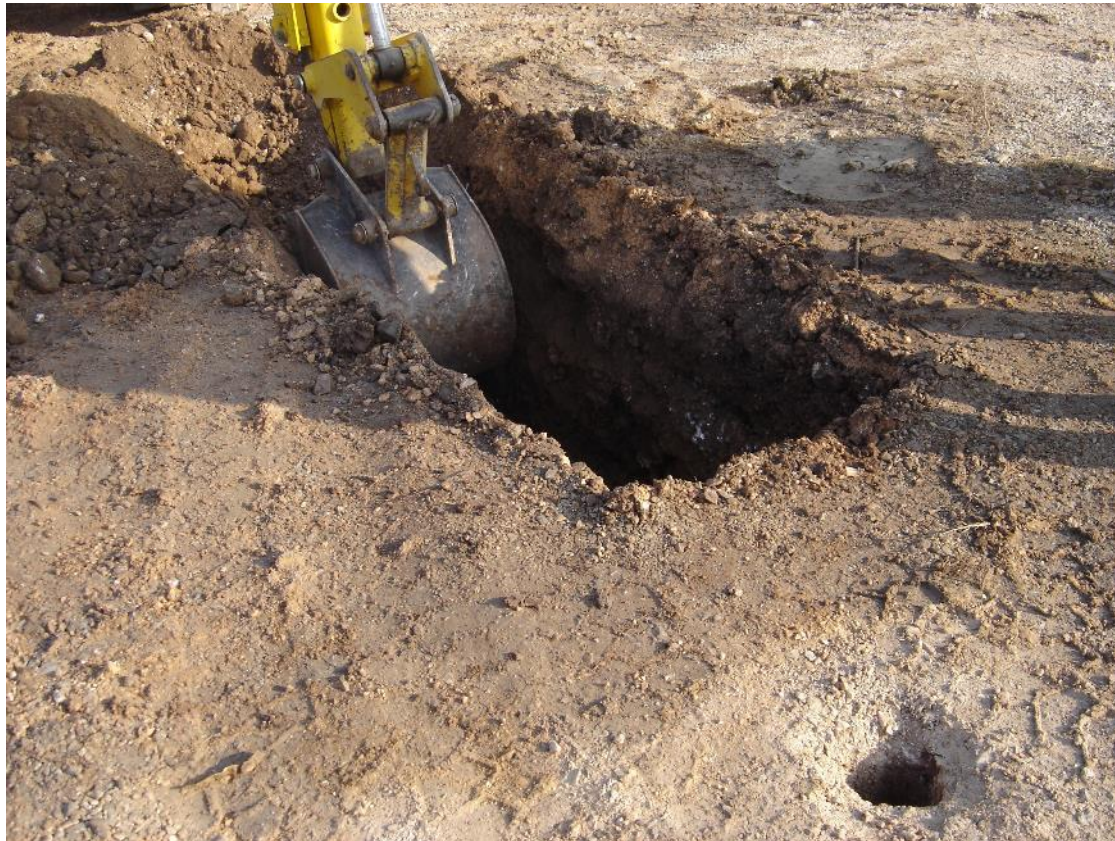
Διάνοιξη ερευνητικών τάφρων + επανάληψη δειγματοληψίας

Δεκέμβριος 2006: πριν την εκσκαφή

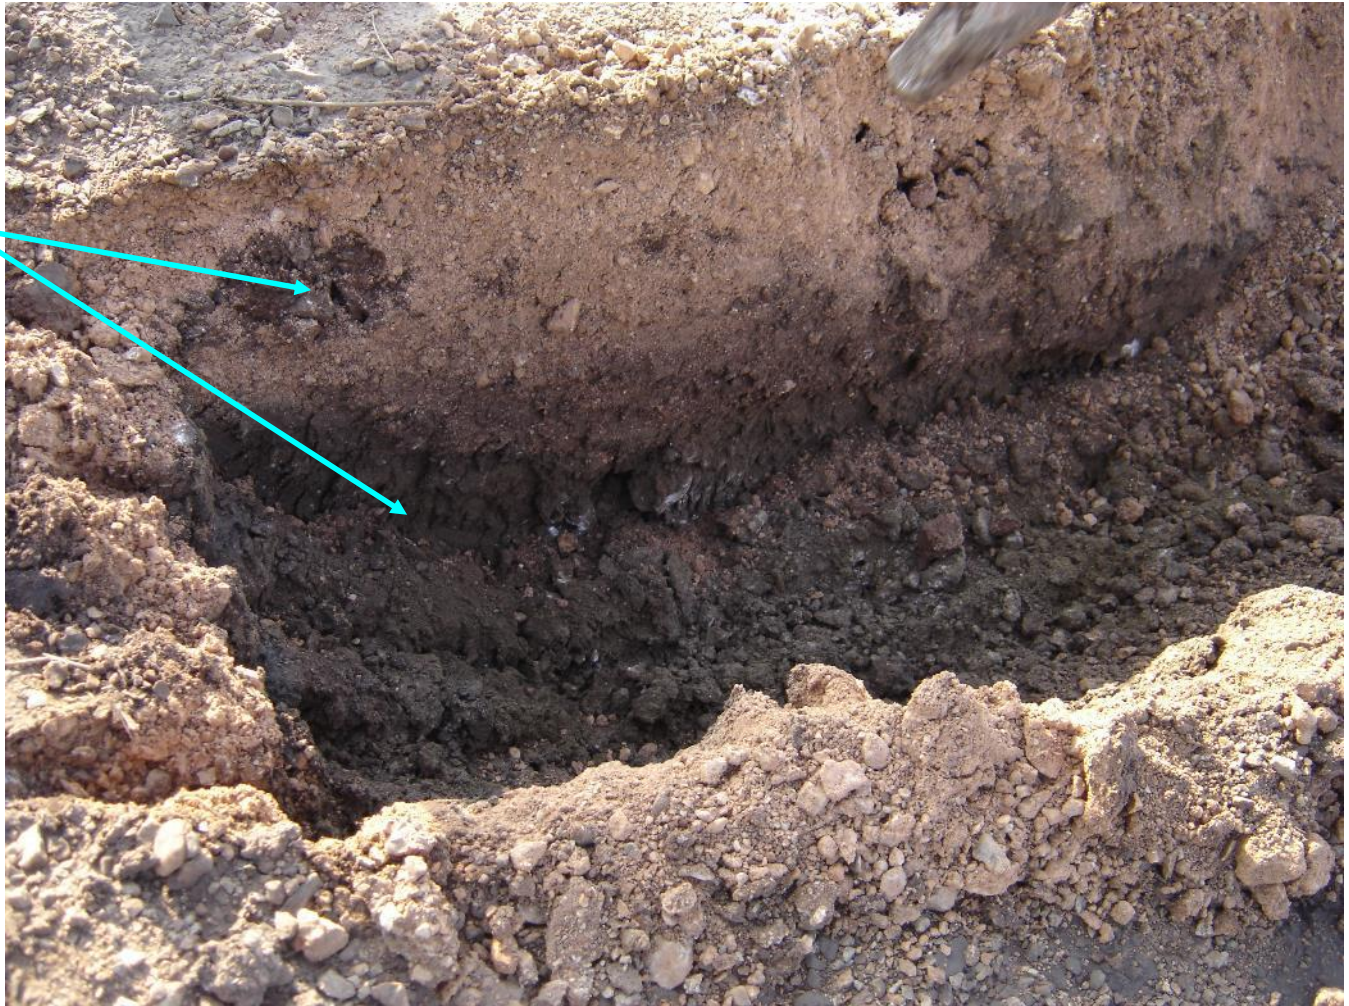
**Ένδειξη
ρύπανσης:
αλλαγή
χρώματος**

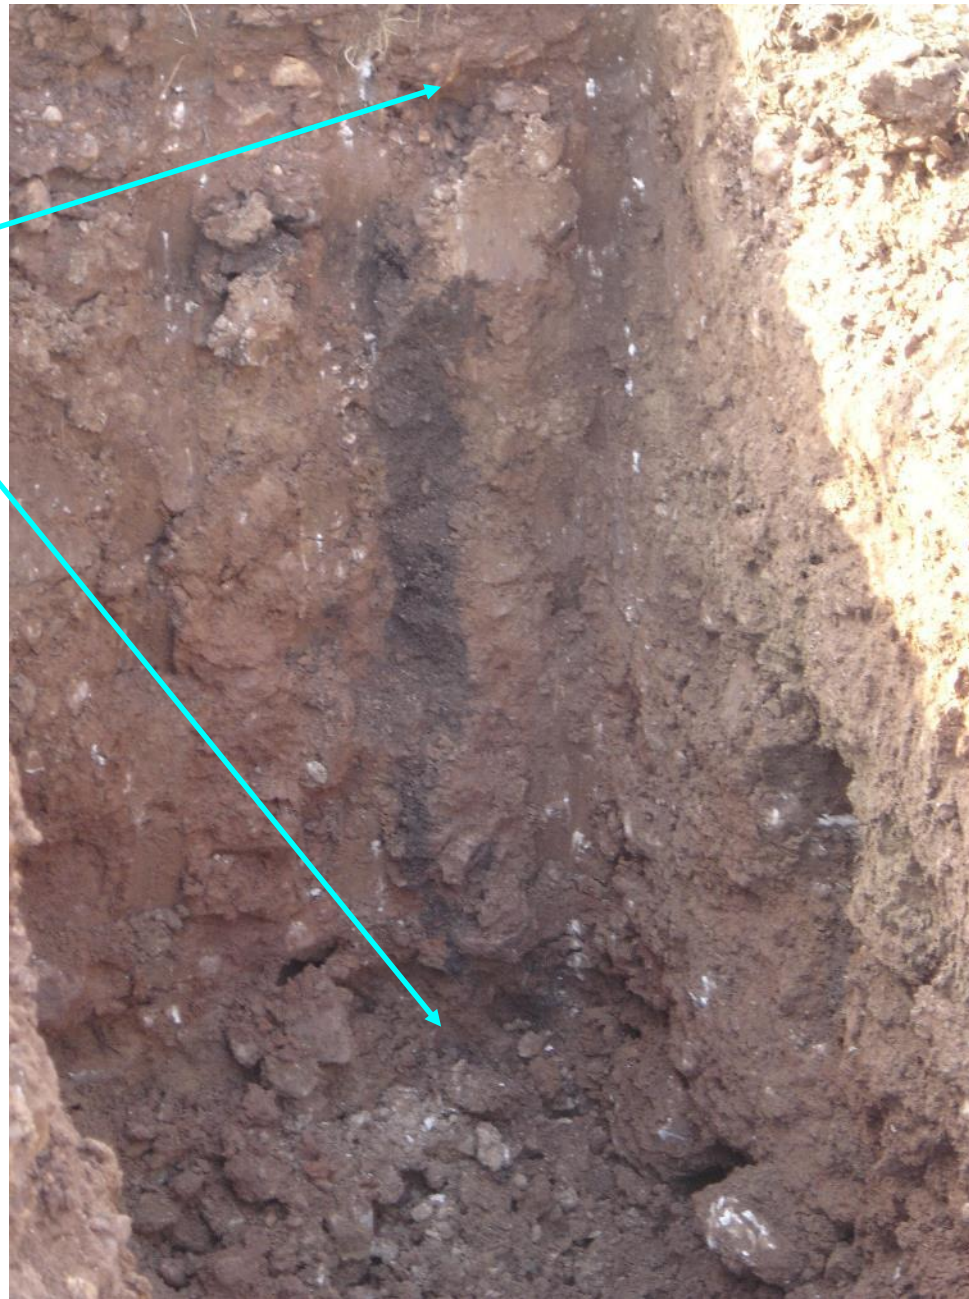
Ένδειξη
ρύπανσης:
αλλαγή
χρώματος
σε βάθος
ως ~1m

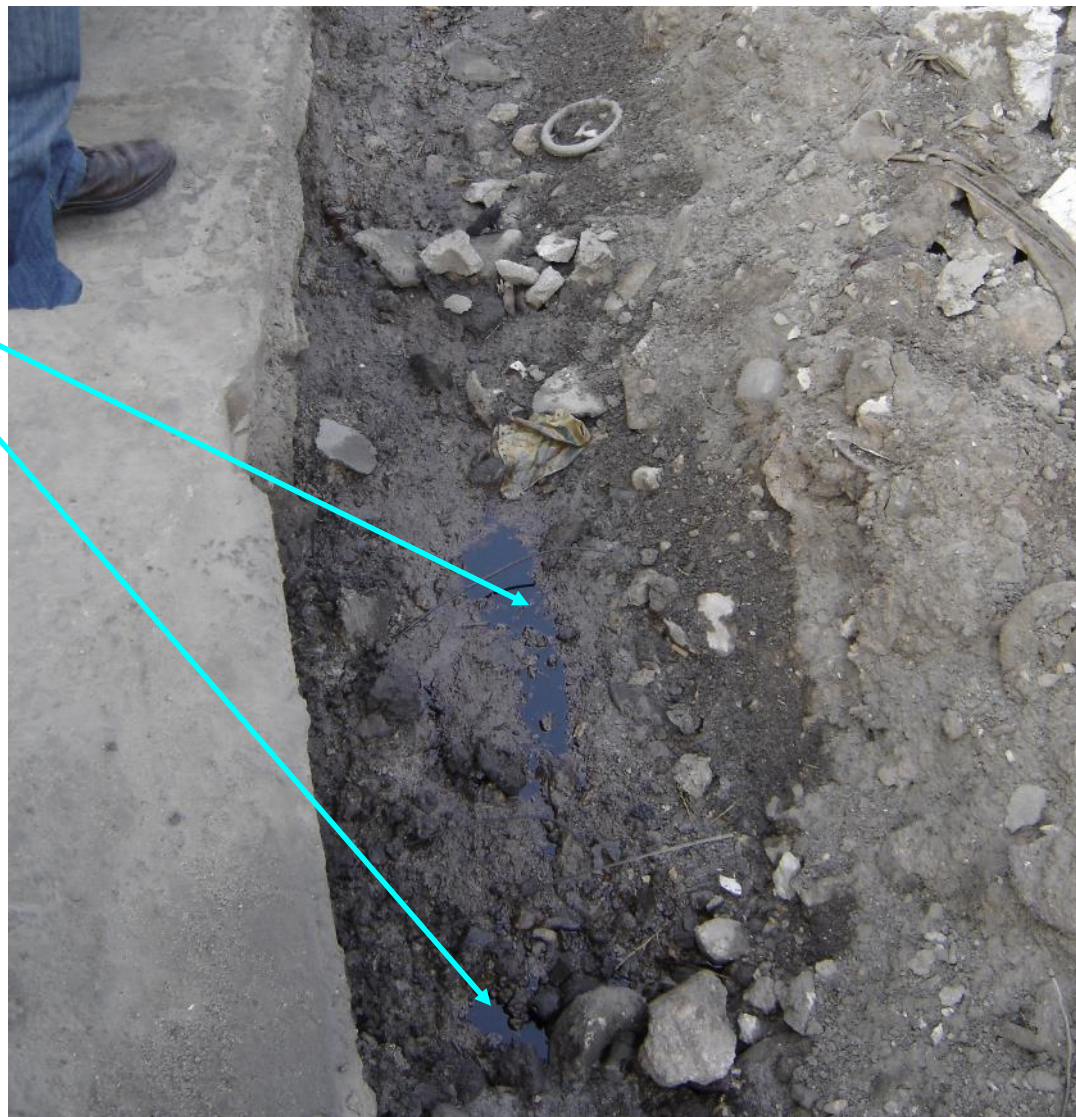
**Λιμνούλα
LNAPL**

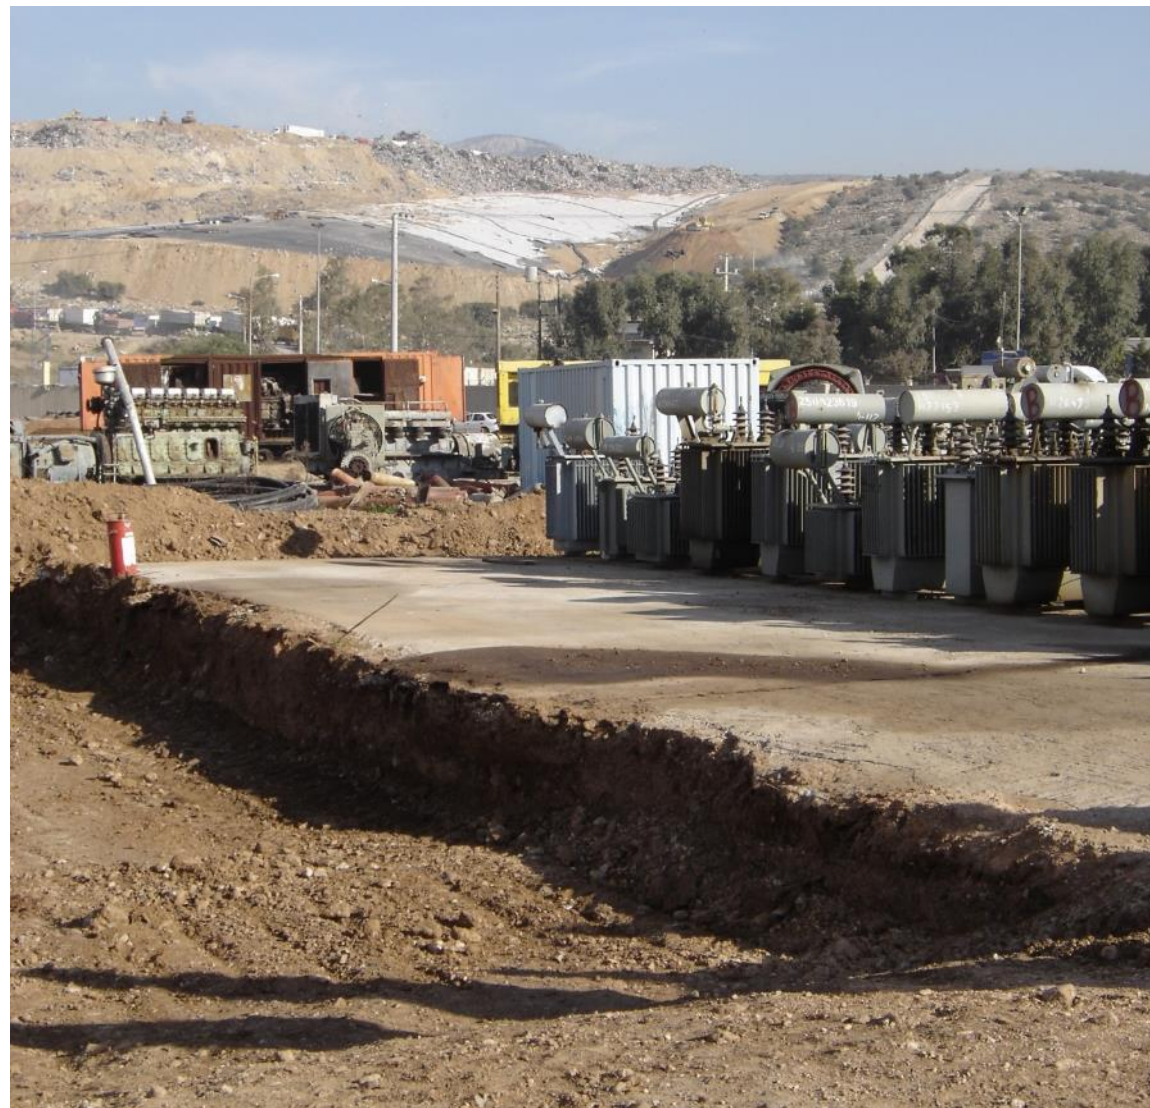
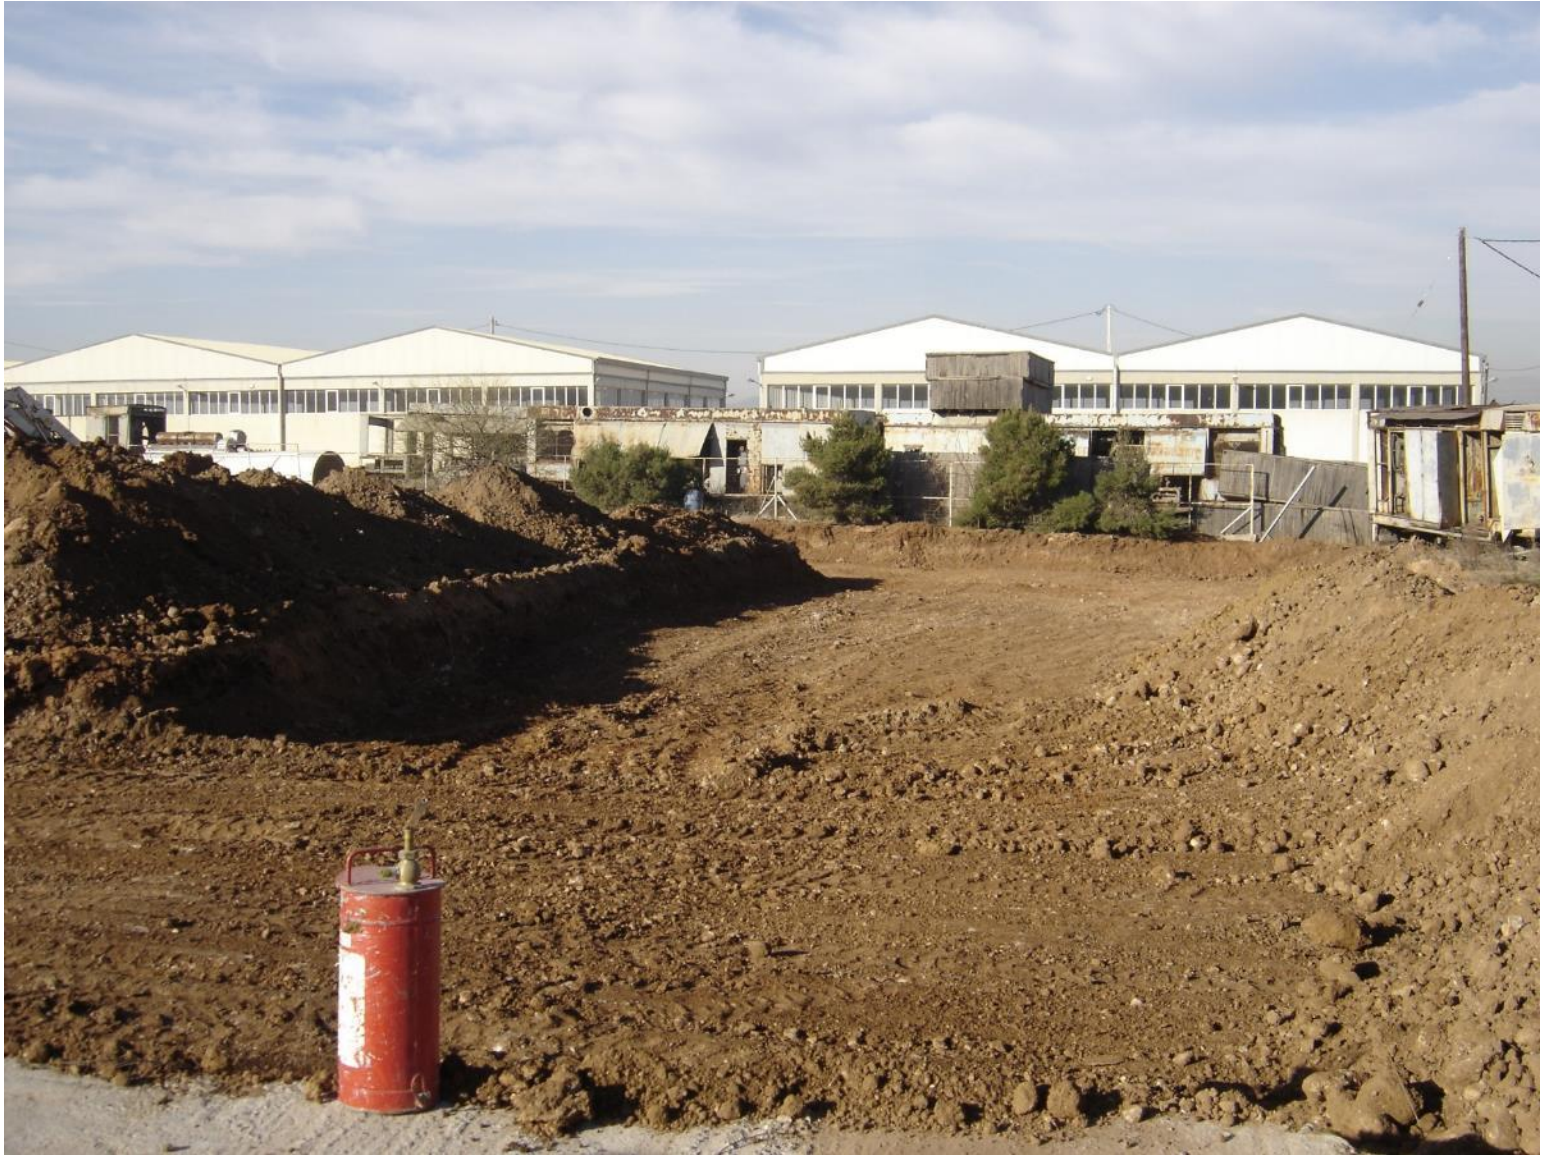
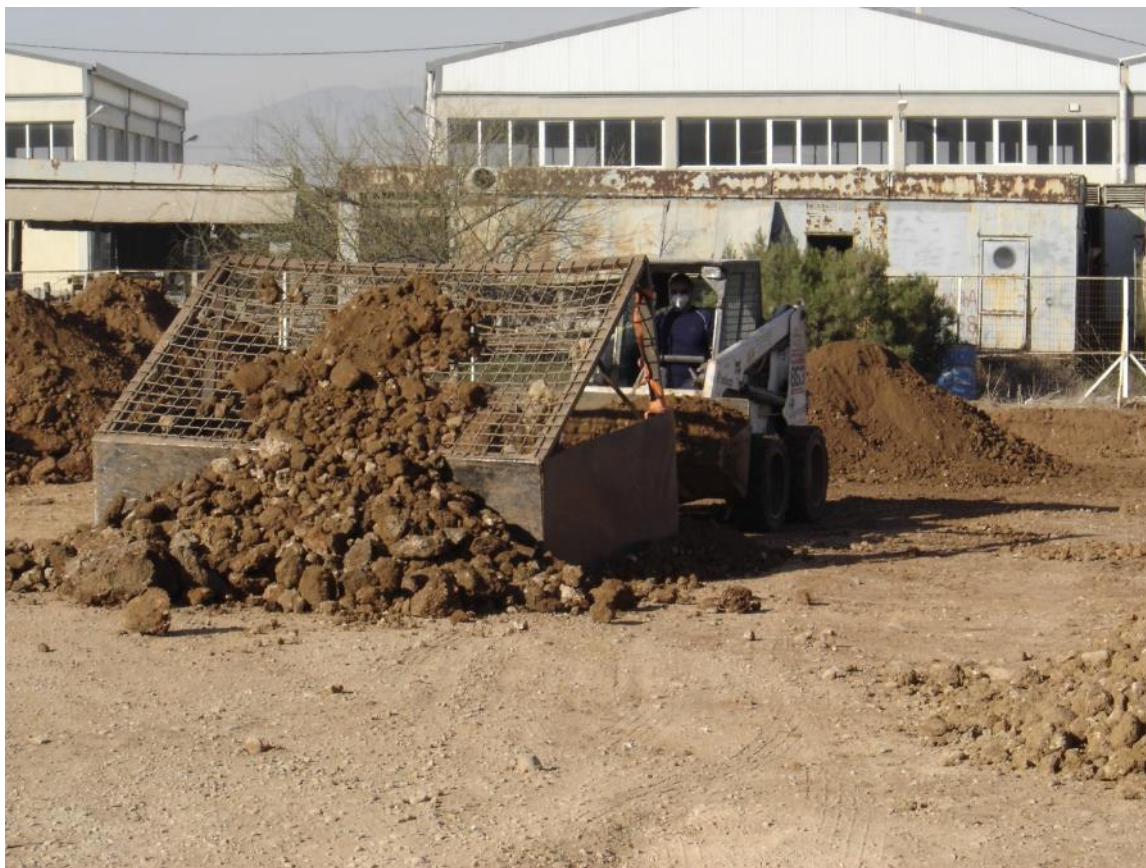
Εκσκαφή

Ιανουάριος 2007

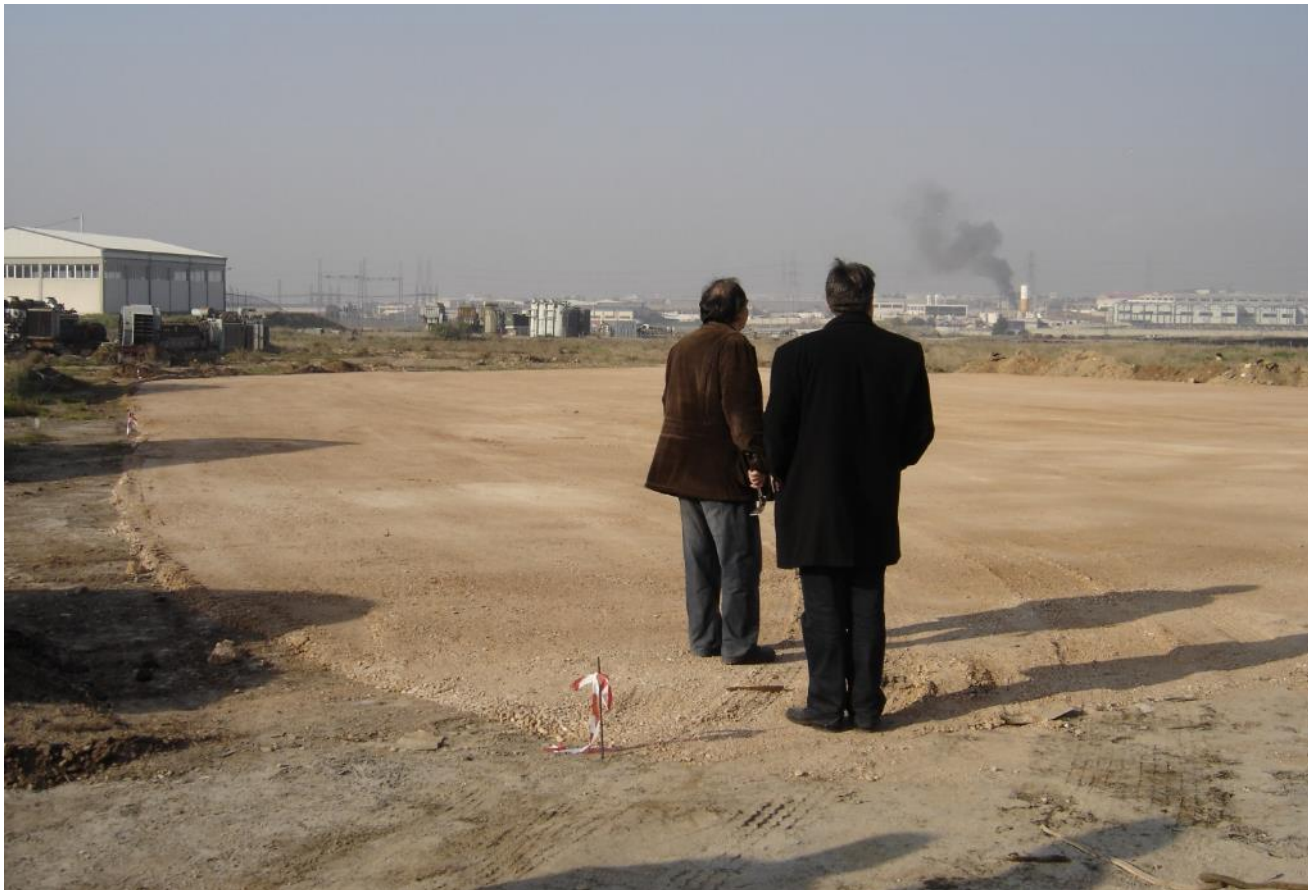
Μετά την εκσκαφή απομακρύνονται πέτρες κλπ

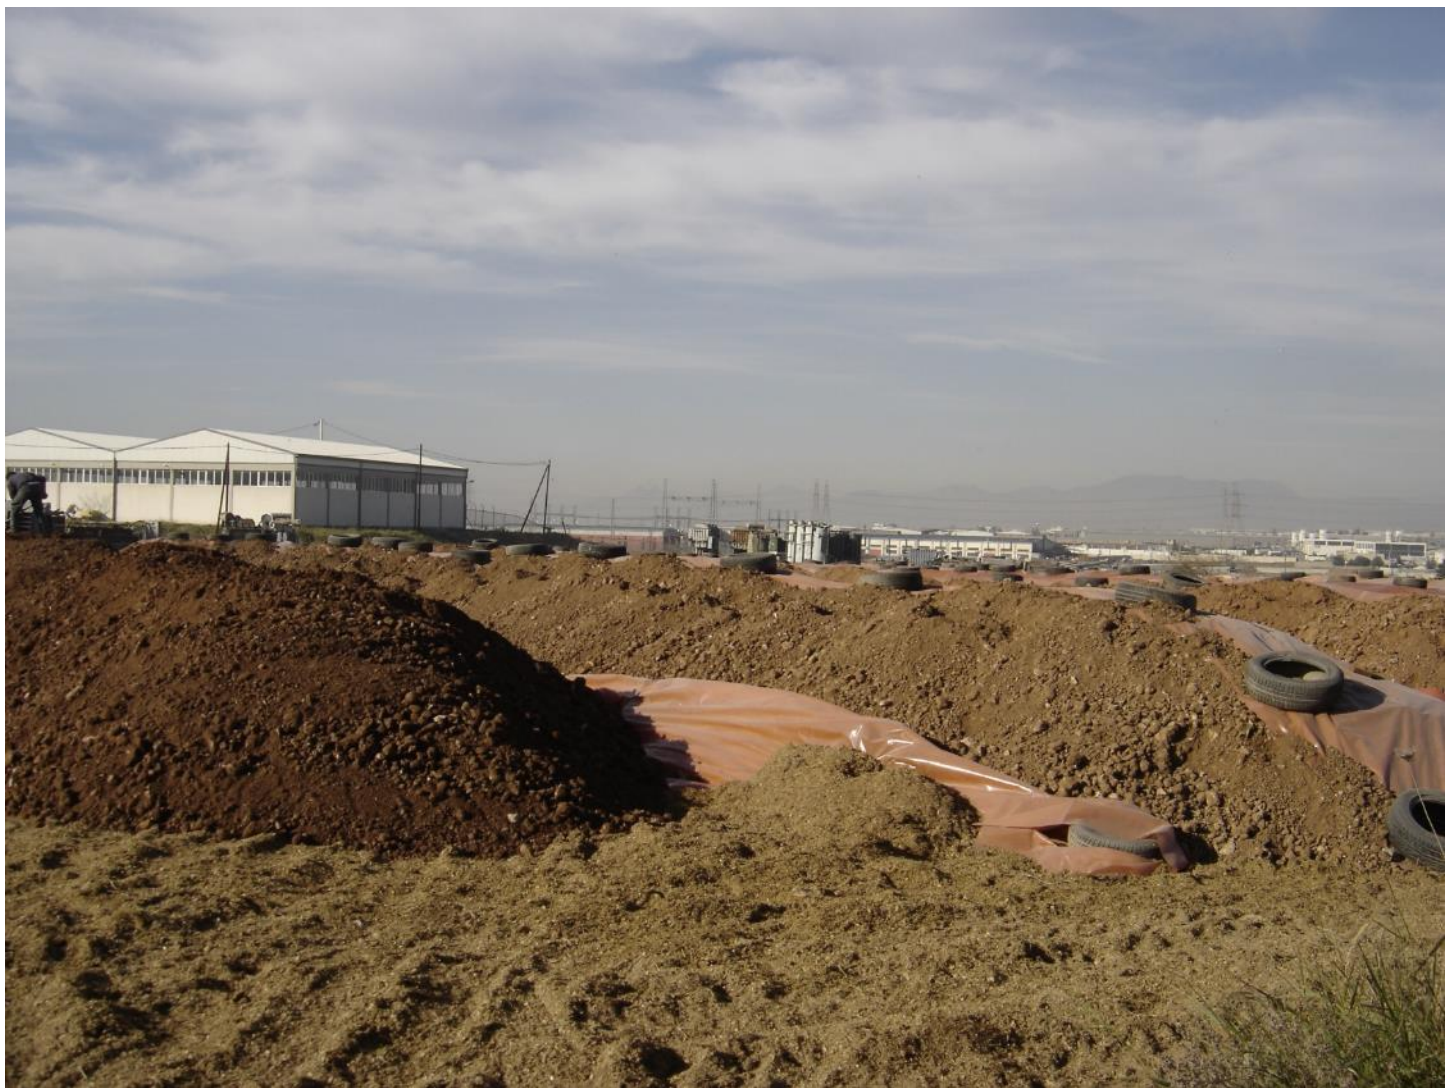
Εξέδρα επεξεργασίας

Δεκέμβριος 2006

- Κατασκευή εξέδρας βιοαποδόμησης των εκσκαφέντων εδαφών με προσθήκη θρεπτικών ουσιών και ρύθμιση υγρασίας με στόχο επίτευξη συγκεντρώσεων $< 5000 \text{ mg/kg}$ (ppm)
- Επιστροφή εδάφους στις εκσκαφείσες περιοχές και ασφαλτόστρωση

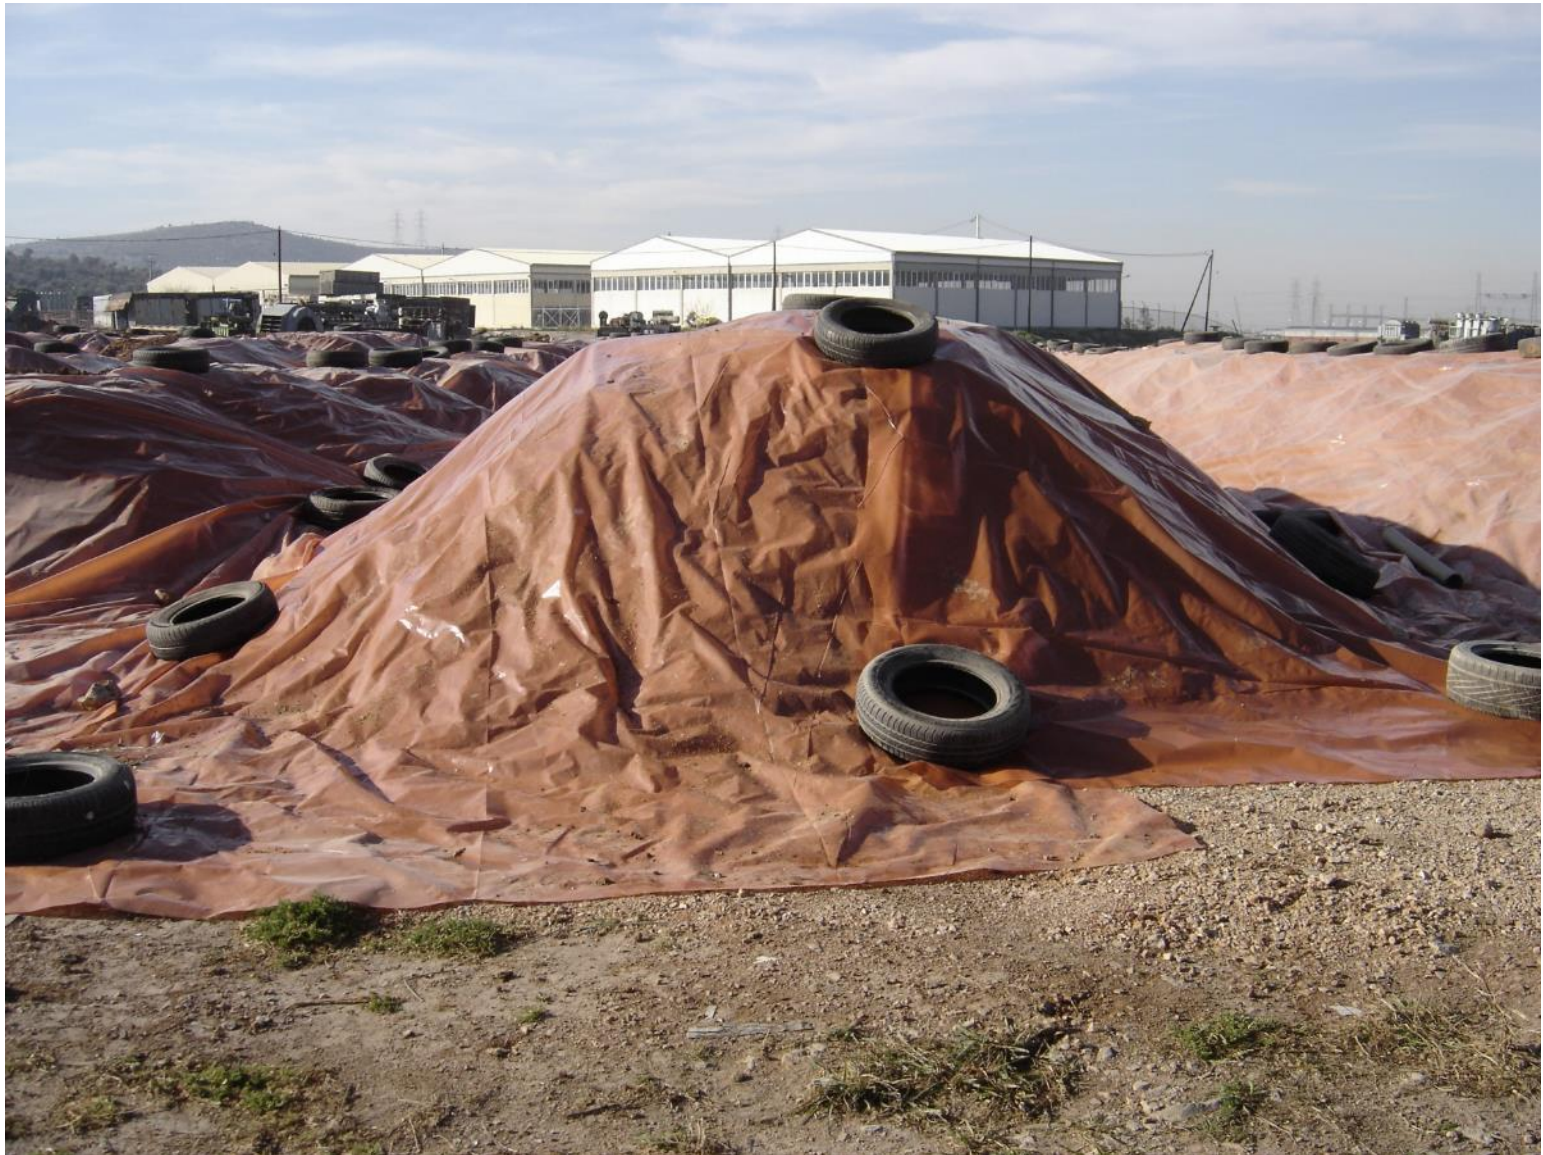
Σειράδια από χώμα προς επεξεργασία **Ιανουάριος 2007**

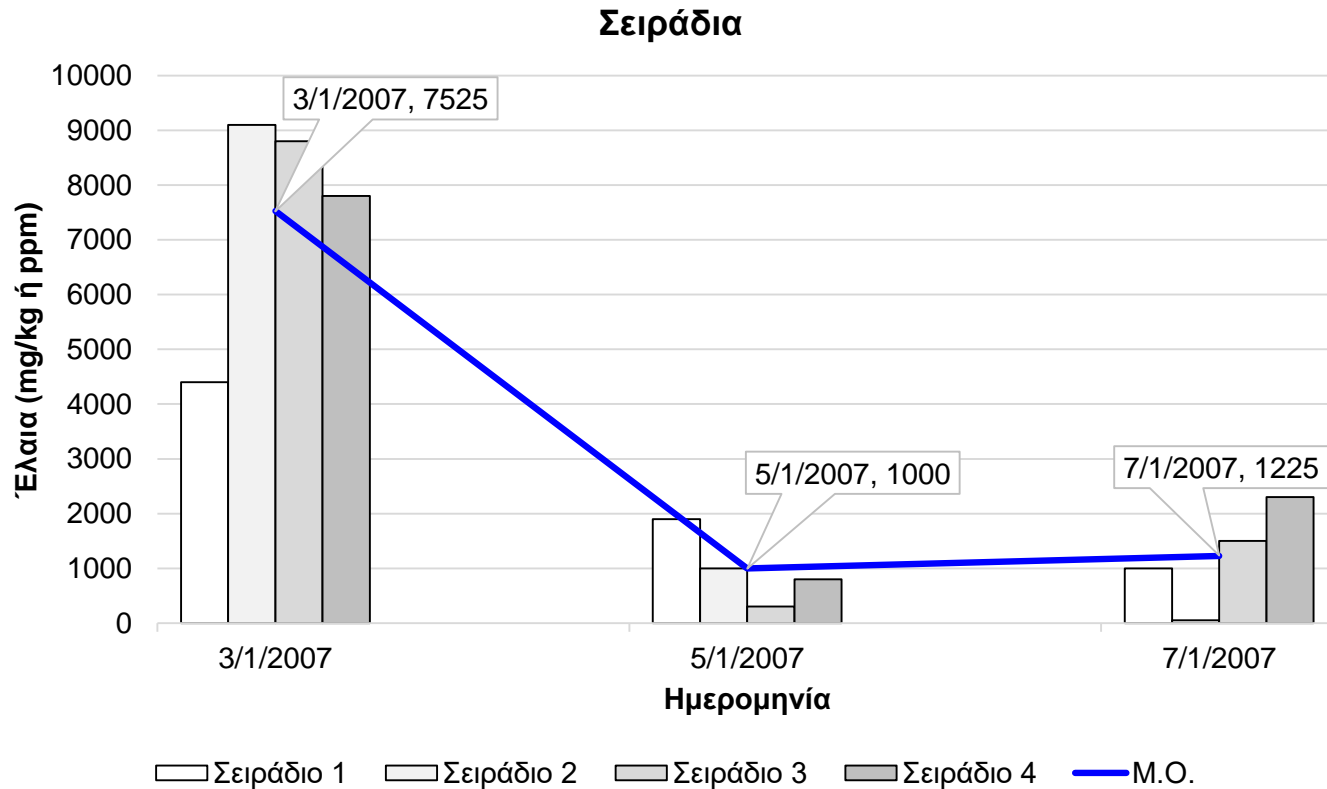
Αποτελέσματα: Σειράδια (1)

Έλαια (mg/kg ή ppm)

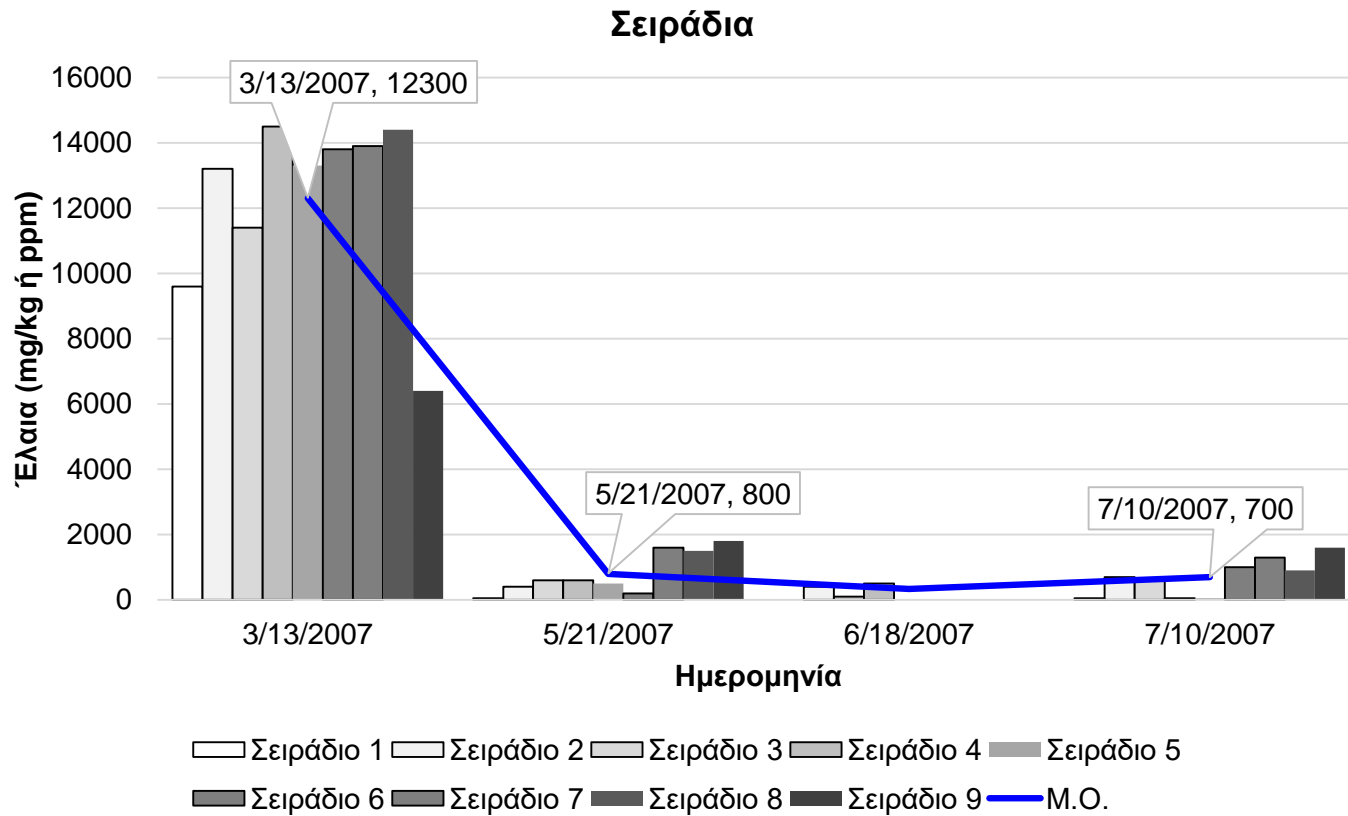
Αποτελέσματα: Σειράδια (2) Έλαια (mg/kg ή ppm)
