Στη περιοχή του χάρτη σχεδιάζεται η κατασκευή σήραγγας. Δίνεται ο τοπογραφικός χάρτης μιας περιοχής, όπου λόγω της πυκνής φυτοκάλυψης δεν είναι γνωστή η σύσταση και δομή των γεωλογικών στρωμάτων. Στην περιοχή έχει εντοπιστεί το ρήγμα ΡΡ, το ίχνος του οποίου σημειώνεται στο χάρτη.

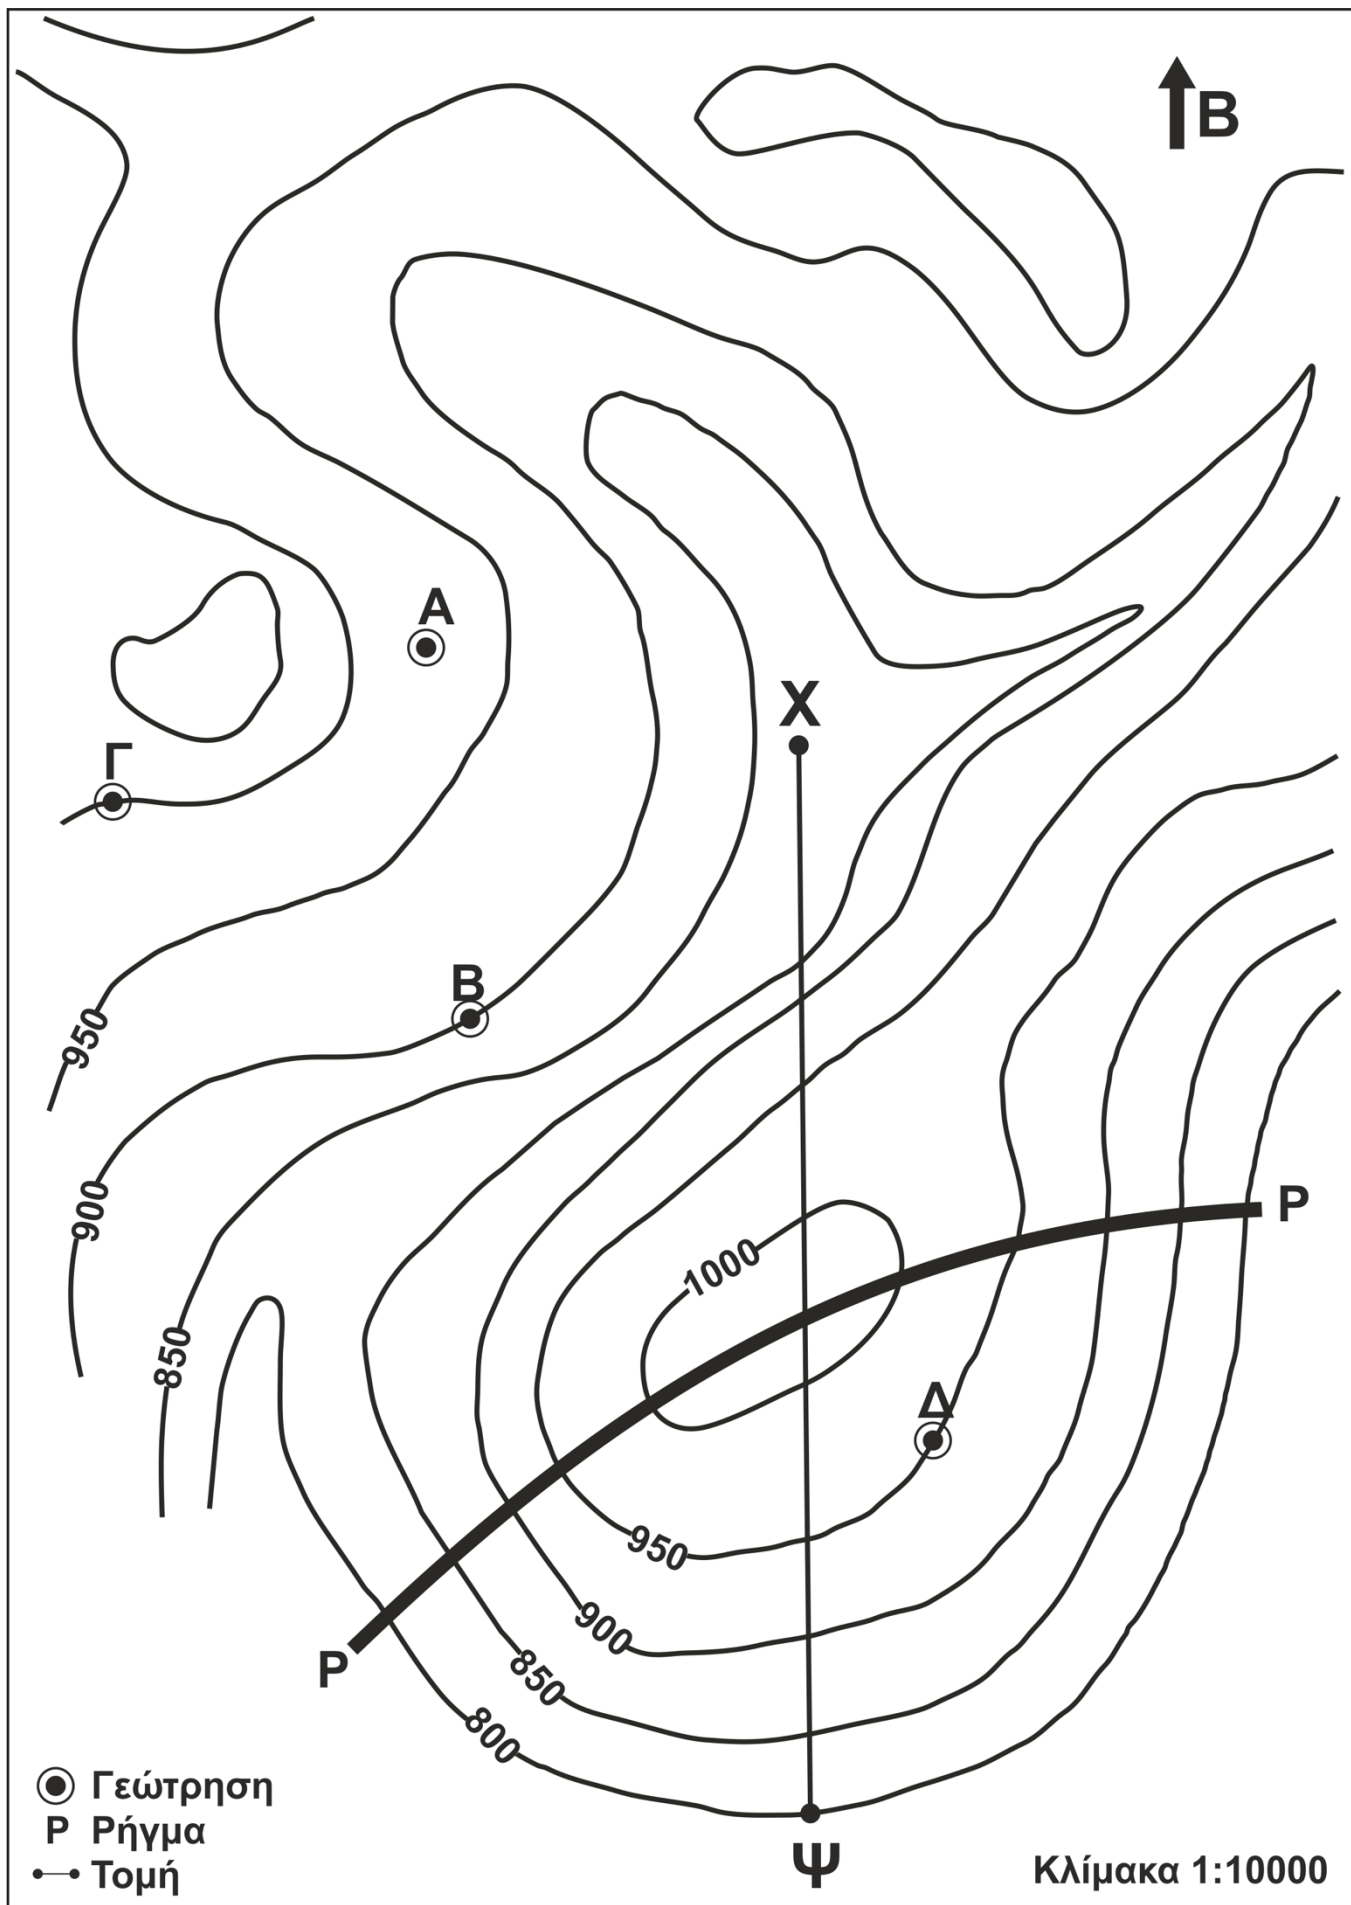
Στην περιοχή έγιναν τέσσερις (4) κατακόρυφες γεωτρήσεις, όπως φαίνονται στο χάρτη. Οι τρεις (Α, Β, Γ) έγιναν στην περιοχή βόρεια του ρήγματος και η τέταρτη (Δ) νότια αυτού.

Στον ακόλουθο πίνακα δίνονται τα βάθη που συναντήθηκε η επαφή των δύο στρωμάτων:

| Γεώτρηση | Βάθος (m) |
| A (Α.Υ. +975 μ) | 25 |
| B | 50 |
| Γ | 100 |
| Δ | 250 |

Τα στρώματα έχουν την ίδια κλίση και διεύθυνση εκατέρωθεν του ρήγματος.

1. Να συμπληρωθεί ο γεωλογικός χάρτης με τις εμφανίσεις των στρωμάτων (μόνο με τους συμβολισμούς τους I και II)
2. Να υπολογιστούν τα στοιχεία των κεκλιμένων στρωμάτων και του ρήγματος (διεύθυνση, φορά μέγιστης κλίσης, κλίση).
3. Να χαρακτηριστεί το ρήγμα και να προσδιορισθεί το άλμα του.
4. Να γίνει η γεωλογική τομή Χ-Ψ'.
5. Αναφέρετε τα πιθανά προβλήματα που μπορεί να συναντηθούν κατά την κατασκευή της σήραγγας (κατά μήκος της Χ-Ψ', σε υψόμετρο 600m).
