# Σχόλια και Διορθώσεις στην άσκηση 02.

Από την Ευγγελία Φραγγεδάκη,  
Phd, αρχιτ. μηχαν.

για τη Διδακτική Ομάδα:

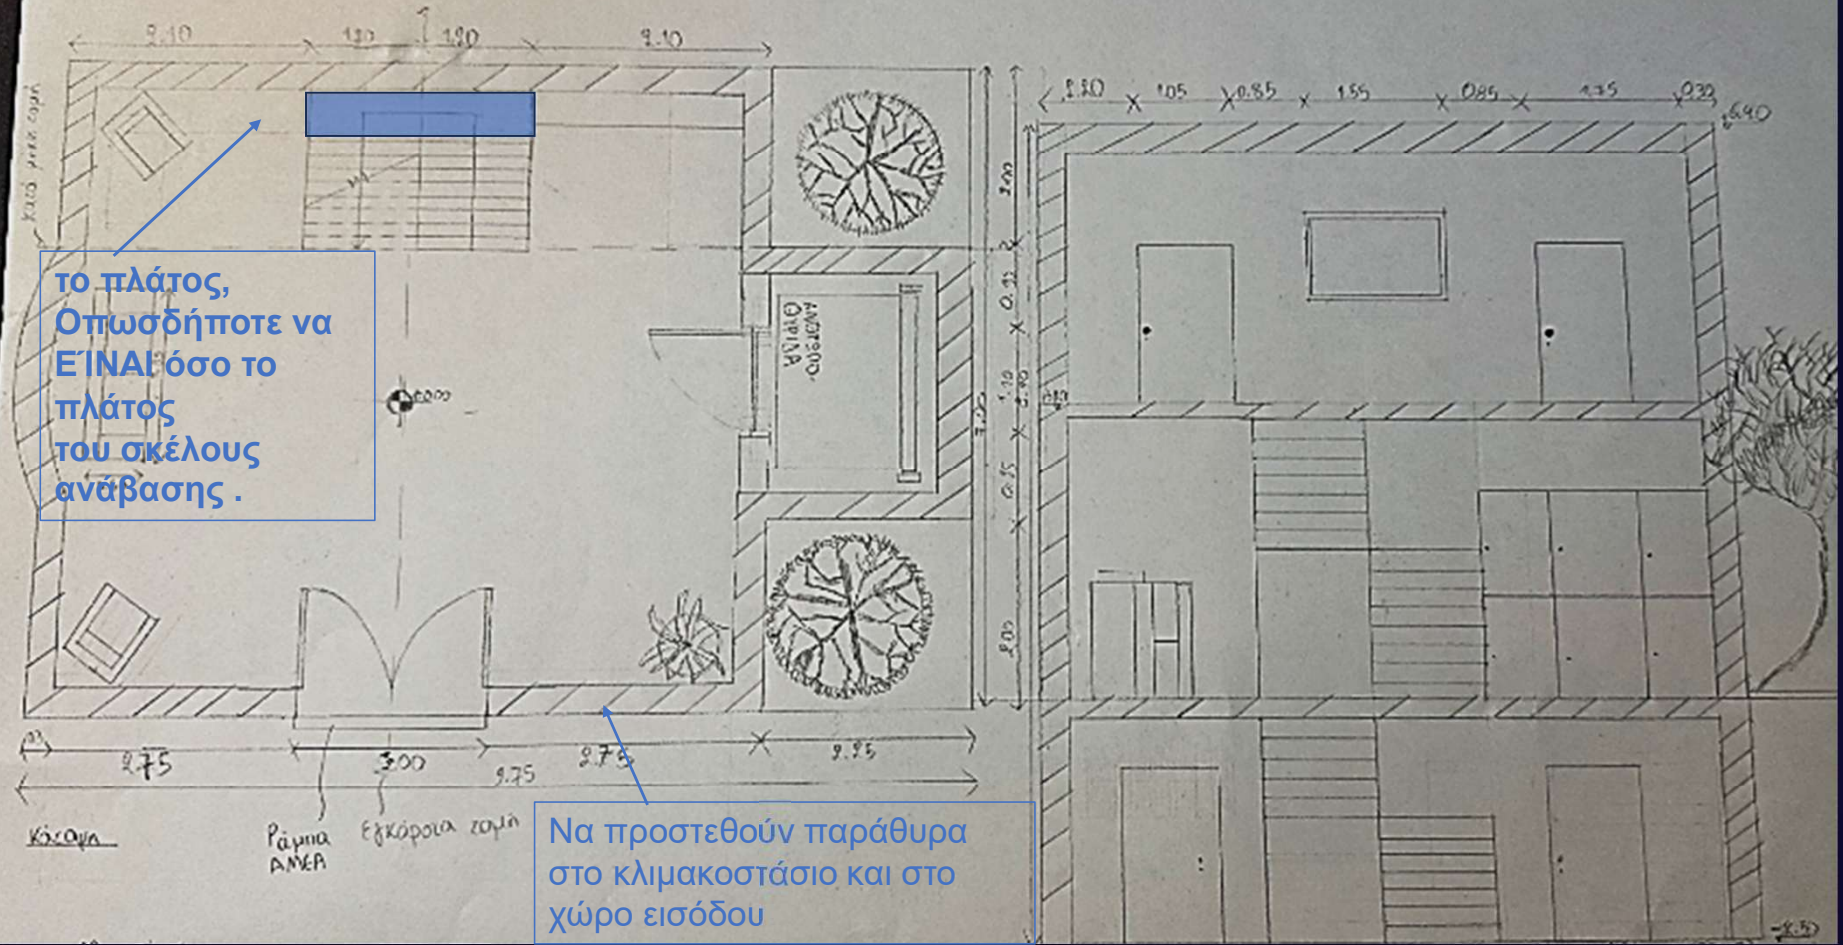
το πλάτος,  
Οπωσδήποτε να  
ΕΊΝΑΙ όσο το  
πλάτος  
του σκέλους  
ανάβασης .

Να προστεθούν παράθυρα  
στο κλιμακοστάσιο και στο  
χώρο εισόδου

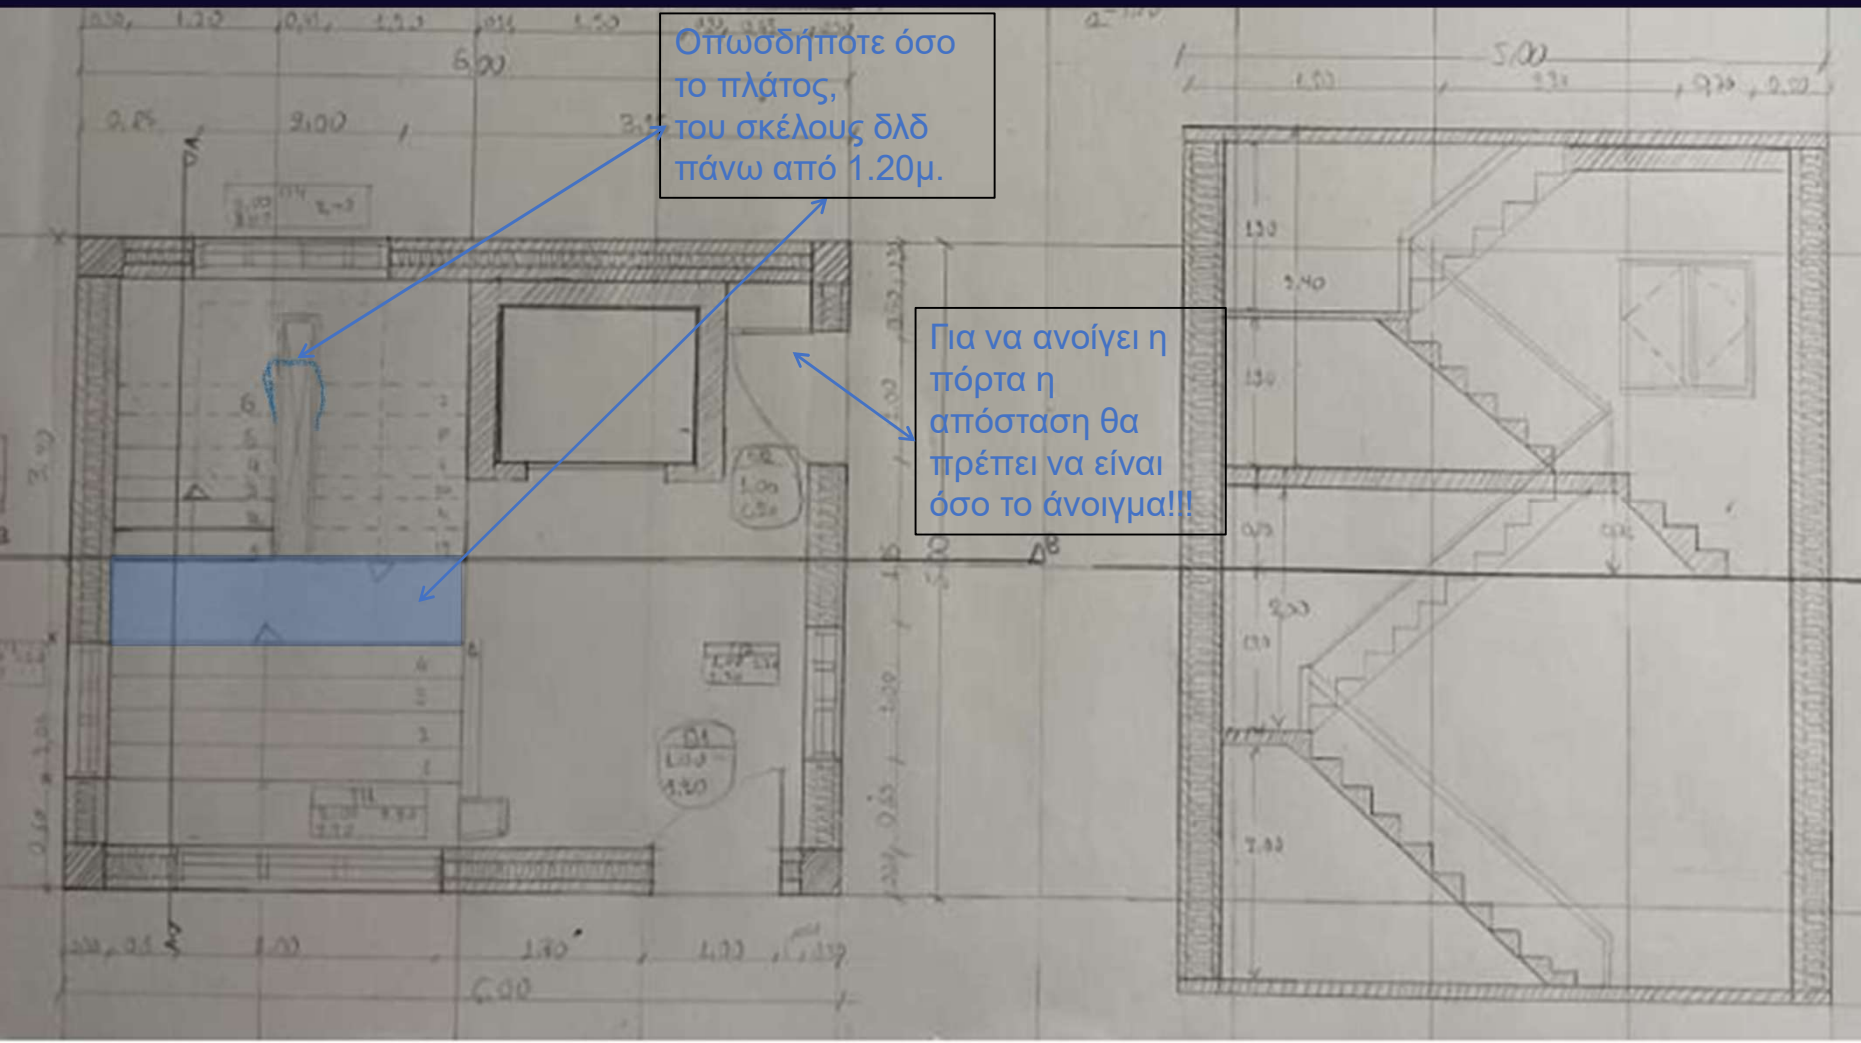
A01. Κάτοψη.

Είναι στενός ο  
χώρος εισόδου.  
Τουλάχιστον 2μ  
πλάτος.

Οπωσδήποτε  
παράθυρο στο  
κλιμακοστάσιο.

Να προστεθούν παράθυρα  
στο κλιμακοστάσιο

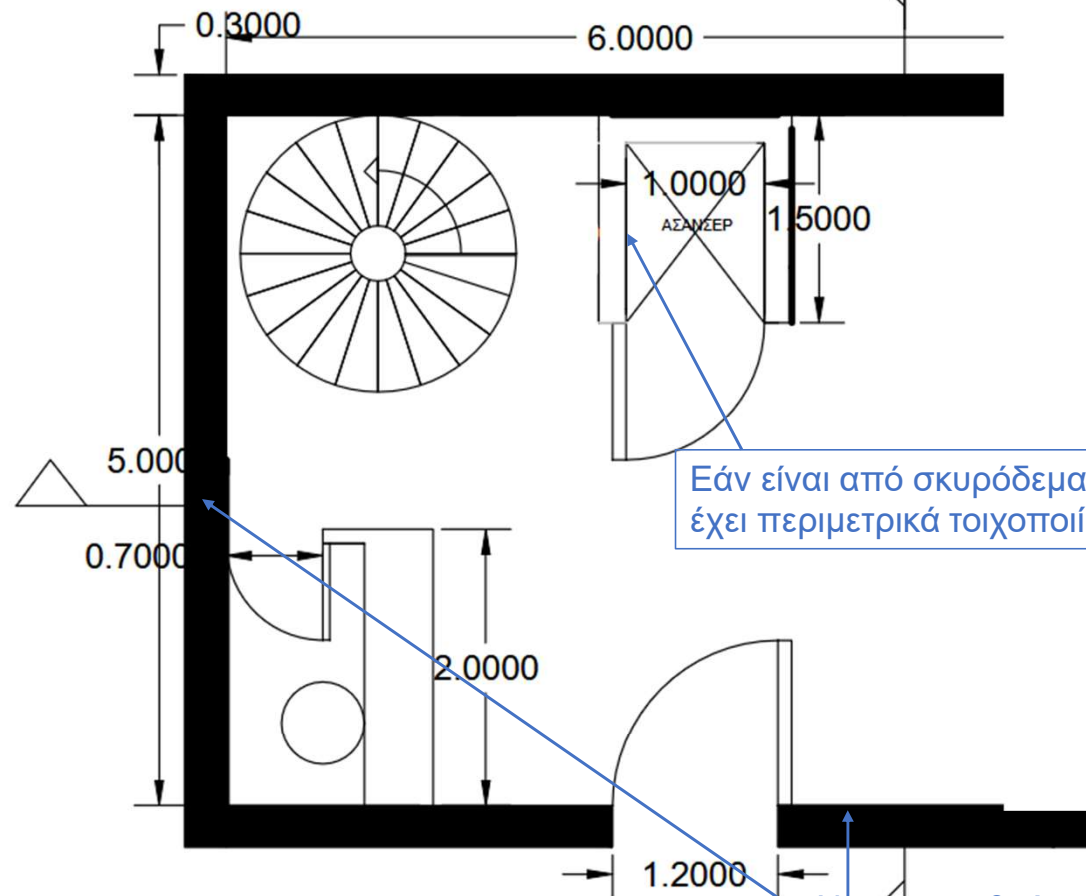
Εάν είναι από σκυρόδεμα, θα έχει περιμετρικά τοιχοποιία.

Να προστεθούν παράθυρα στο κλιμακοστάσιο και στο χώρο εισόδου

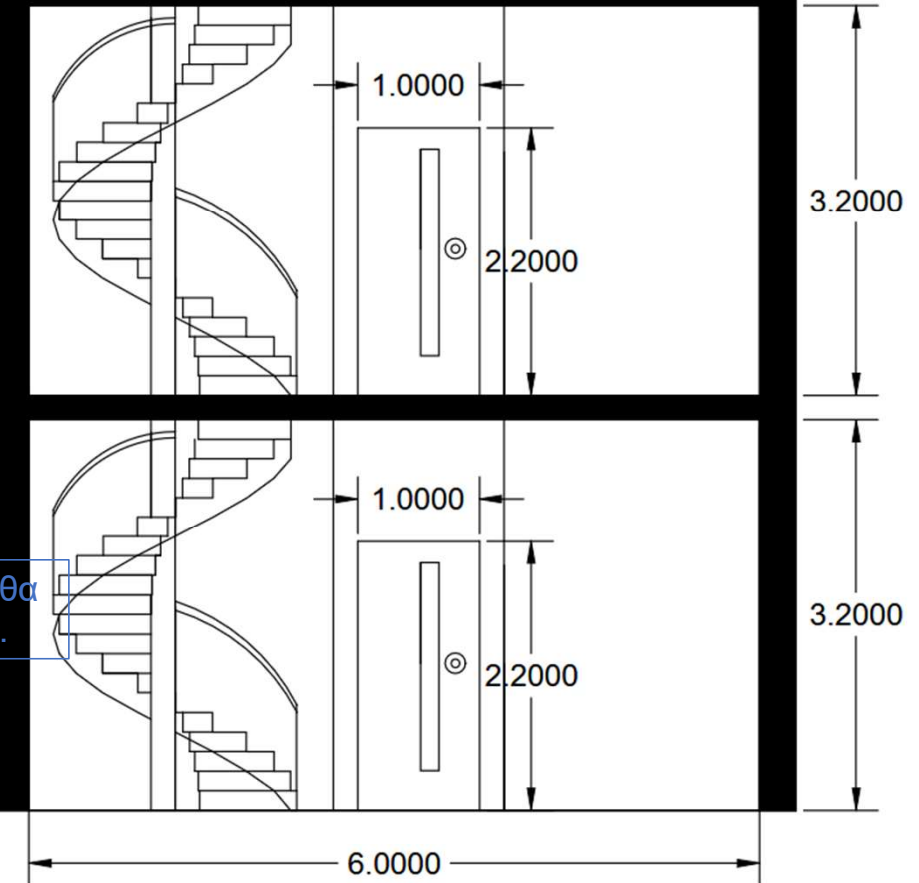
Πολύ στενός  
διάδρομος, χωρίς  
χρήση.

Αυτό αποτελεί ΕΜΠΟΔΙΟ στην κίνηση!

Δεν χρειάζεται ενδιάμεση πόρτα. Ο χώρος Εισόδου πρέπει να εξασφαλίζει ελεύθερη κίνηση.

Τα θυρόφυλλα ανοίγουν προς τα μέσα, προς το εσωτερικό του κτιρίου. Δεν είναι κλιμακοστάσιο κινδύνου.

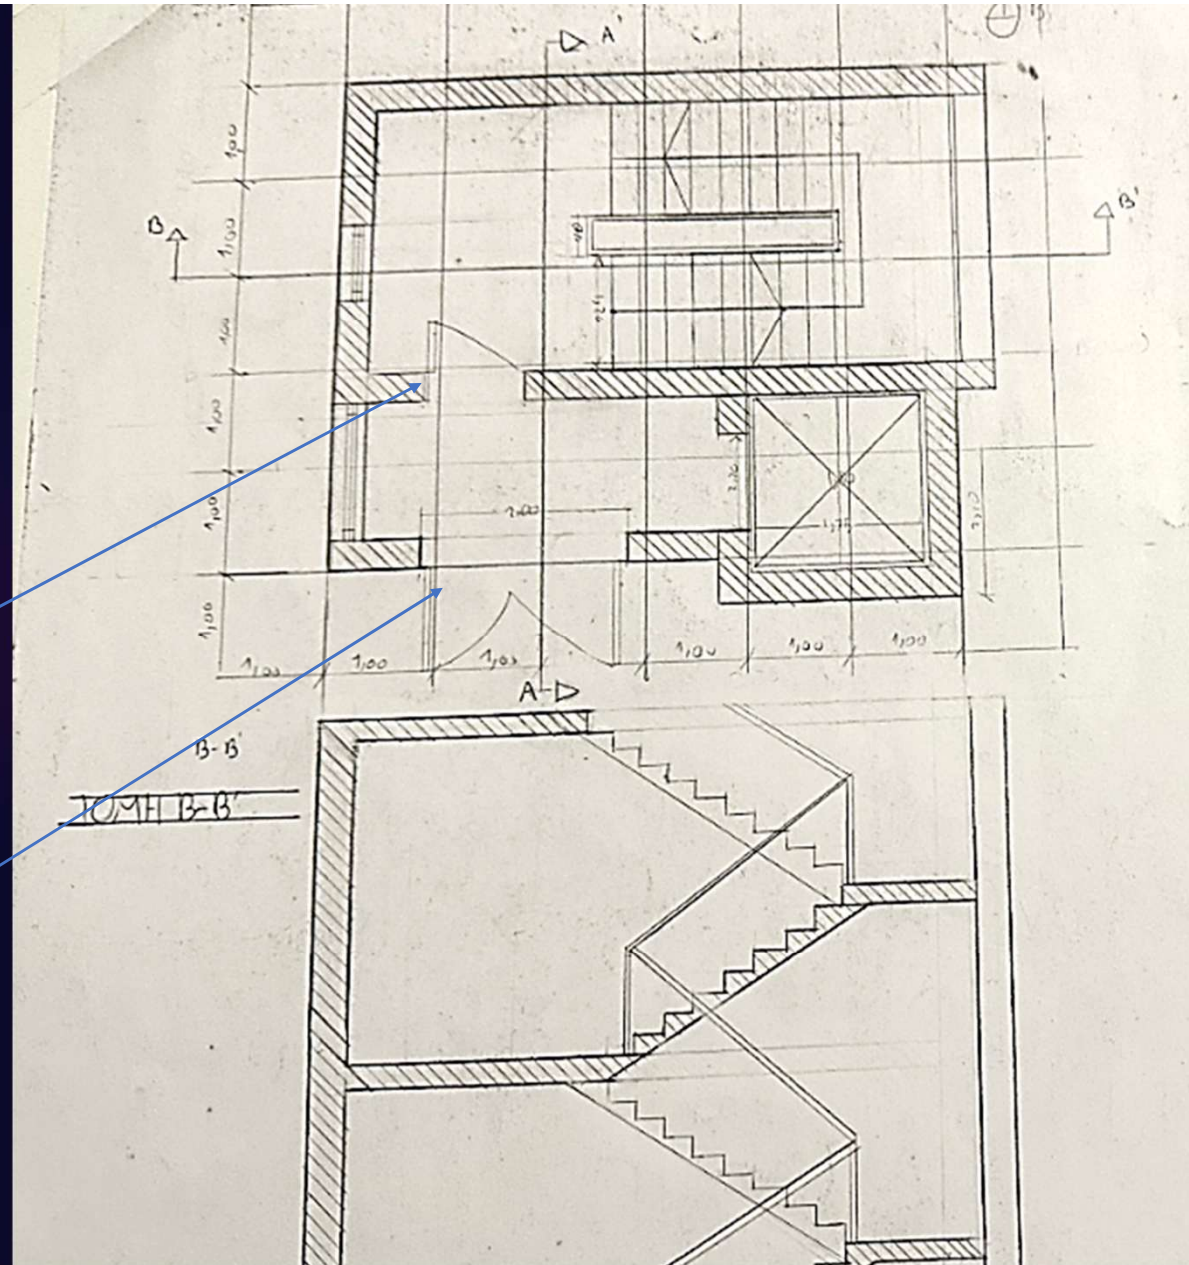
ΠΡΟΣΟΧΗ! Δεν  
υπάρχει  
πλατύσκαλο!!!!

Είναι 28 σκαλοπάτια! Αρκούν  
για 1.5 όροφο!!!

ΠΡΟΣΟΧΗ! Αυτό το πλάτος  
σκαλοπατιού δεν είναι ίδιο  
στην κάτοψη!!!!

Είναι πολύ ψηλά τα  
παράθυρα!

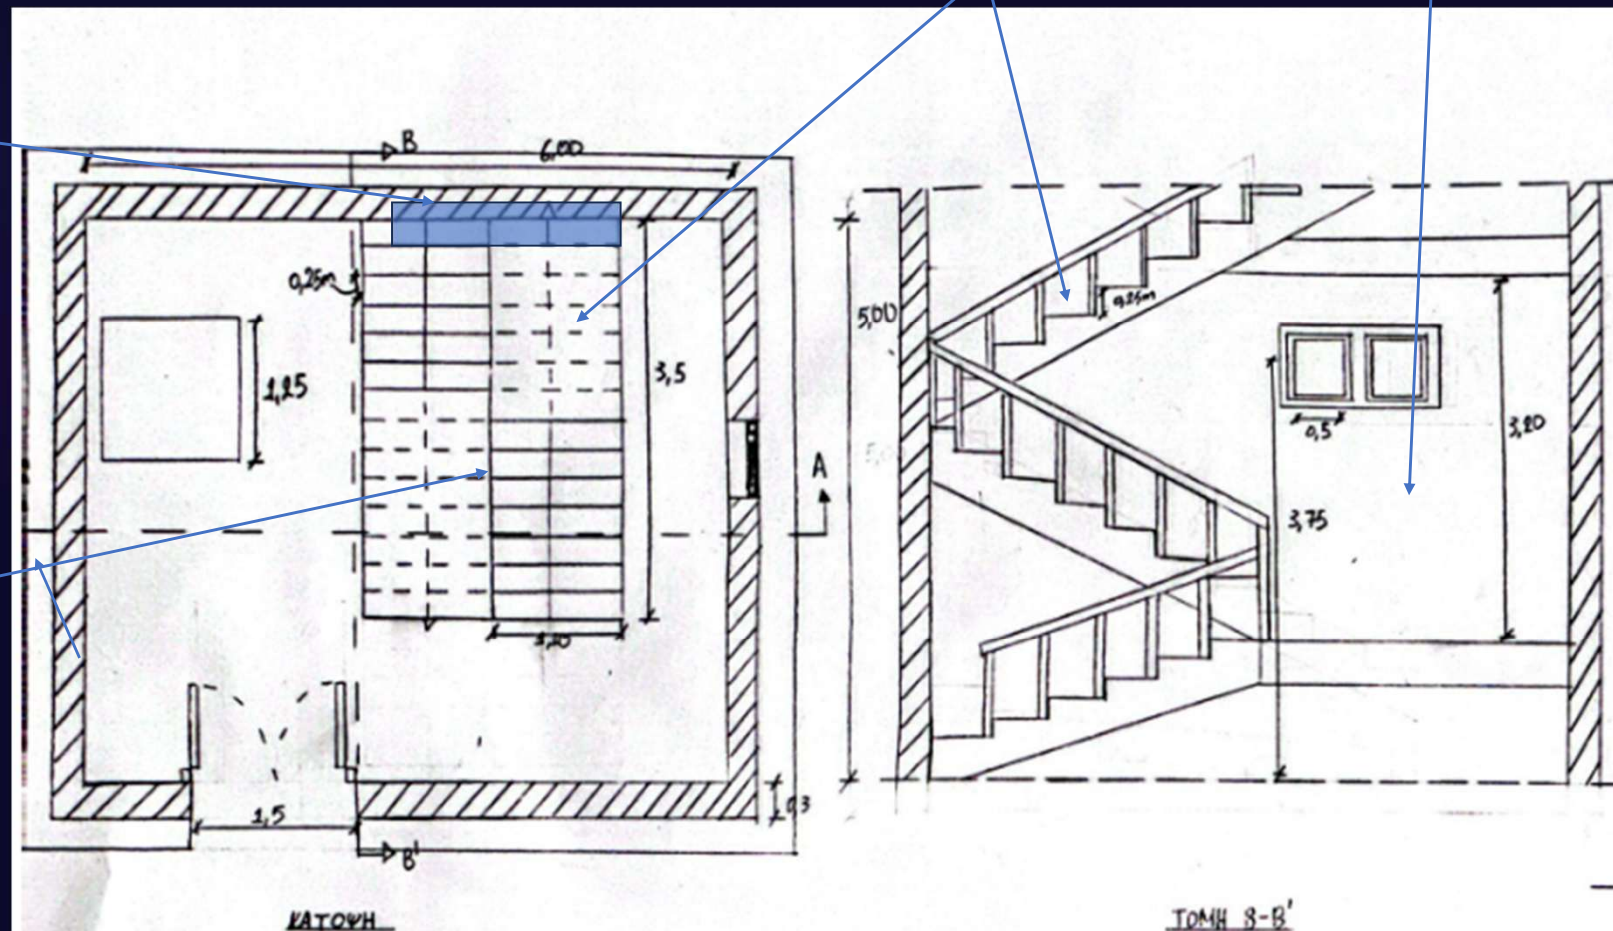
ΠΡΟΣΟΧΗ! Ο  
ανελκυστήρας  
αποτελεί εμπόδιο  
στο  
κλιμακοστάσιο!!!!  
Χρειάζεται  
τουλάχιστον 1.20μ.  
απόσταση. Καλό  
θα είναι να  
μετακινηθεί το  
φρεάτιο  
ανελκυστήρα πιο  
κάτω

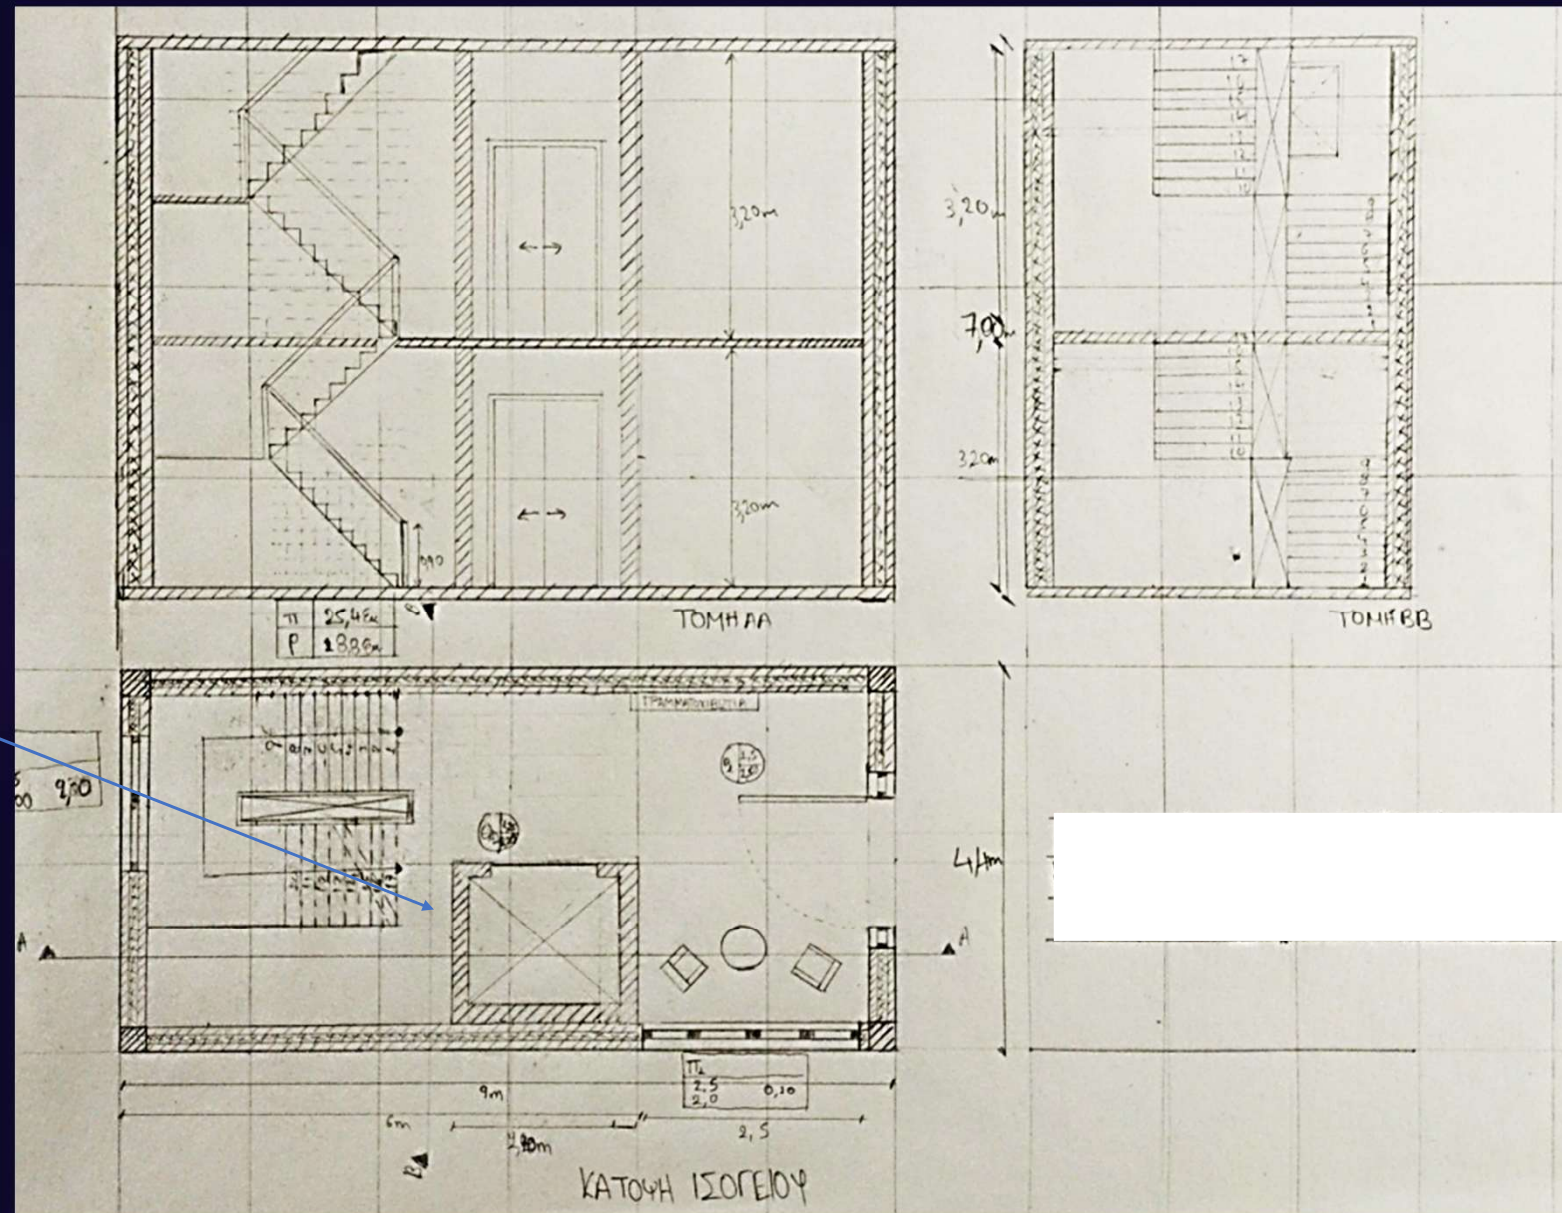
ΠΡΟΣΟΧΗ! Ωραίο  
καθιστικό στην  
είσοδο, ΑΛΛΑ δεν  
μπορεί κάποιος να  
περάσει!

Το τοιχίο εμποδίζει  
την κίνηση. Πλάτος  
πλατύσκαλου,  
τουλάχιστον 1.20μ.

Να προστεθούν παράθυρα  
στο κλιμακοστάσιο και στο  
χώρο εισόδου

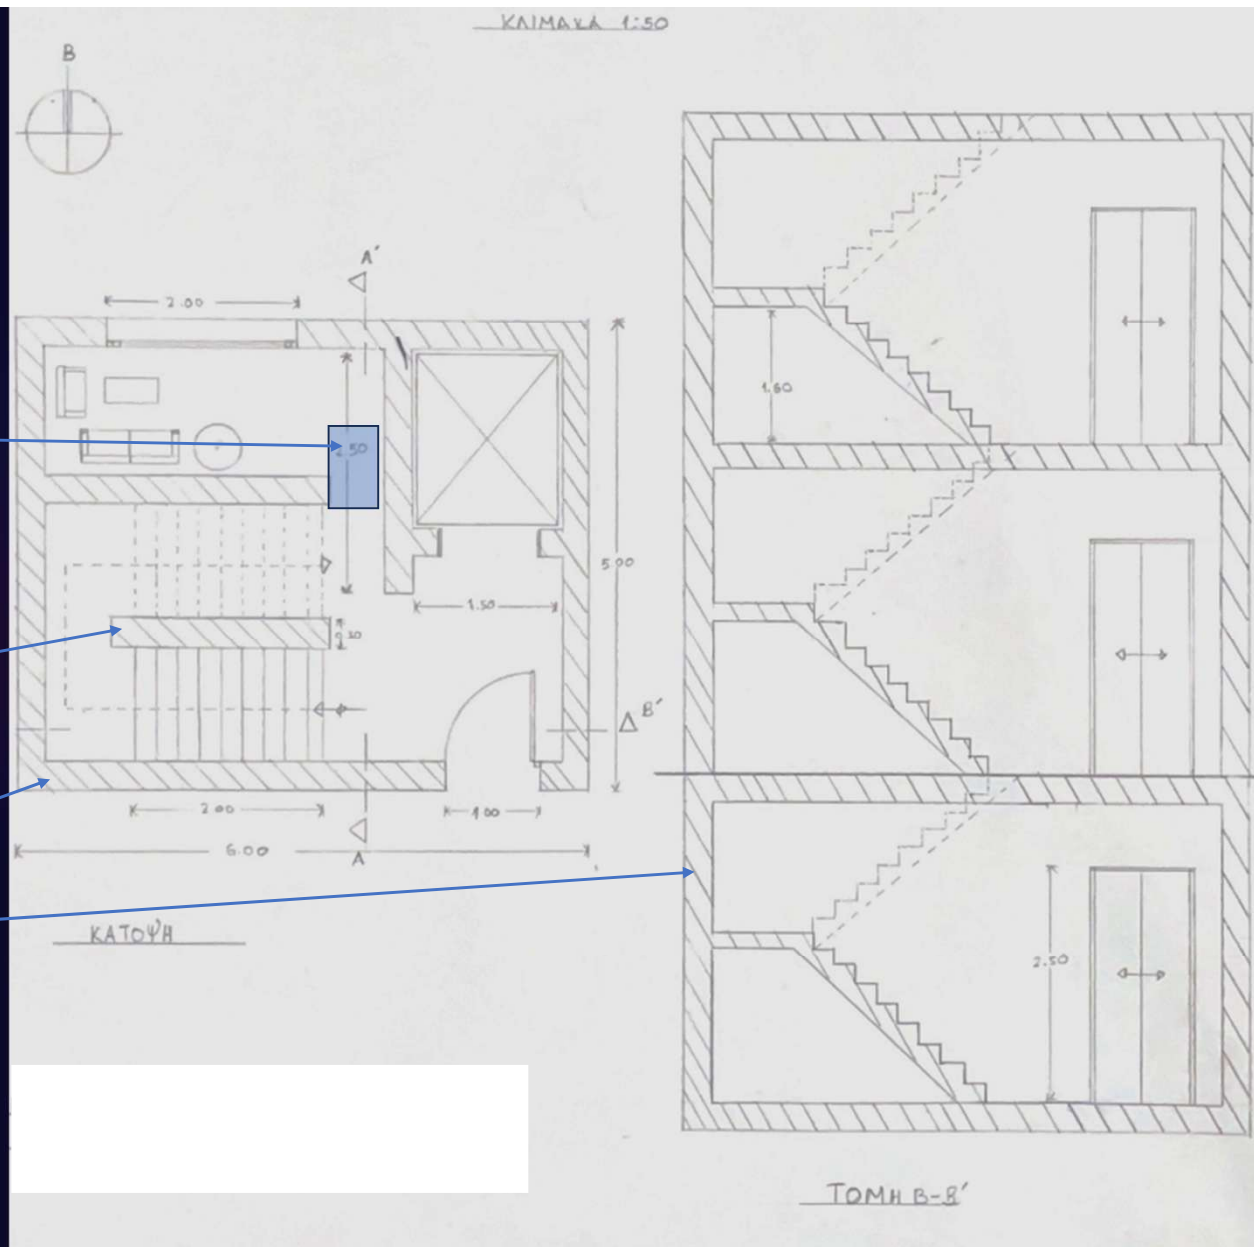
ΠΡΟΣΟΧΗ! Στενό πέρασμα, δεν μπορεί κάποιος να περάσει με άνεση! Η απόσταση είναι τουλάχιστον 1.20μ.

ΠΡΟΣΟΧΗ ΛΑΘΟΣ σχεδιασμός! Δεν είναι κατανοητό πιο τμήμα ανεβαίνει ή κατεβαίνει!

ΠΡΟΣΟΧΗ! Στενό πέρασμα, θα πρέπει να μπορεί κάποιος να περάσει με άνεση καθώς και μεγάλα αντικείμενα!!!!

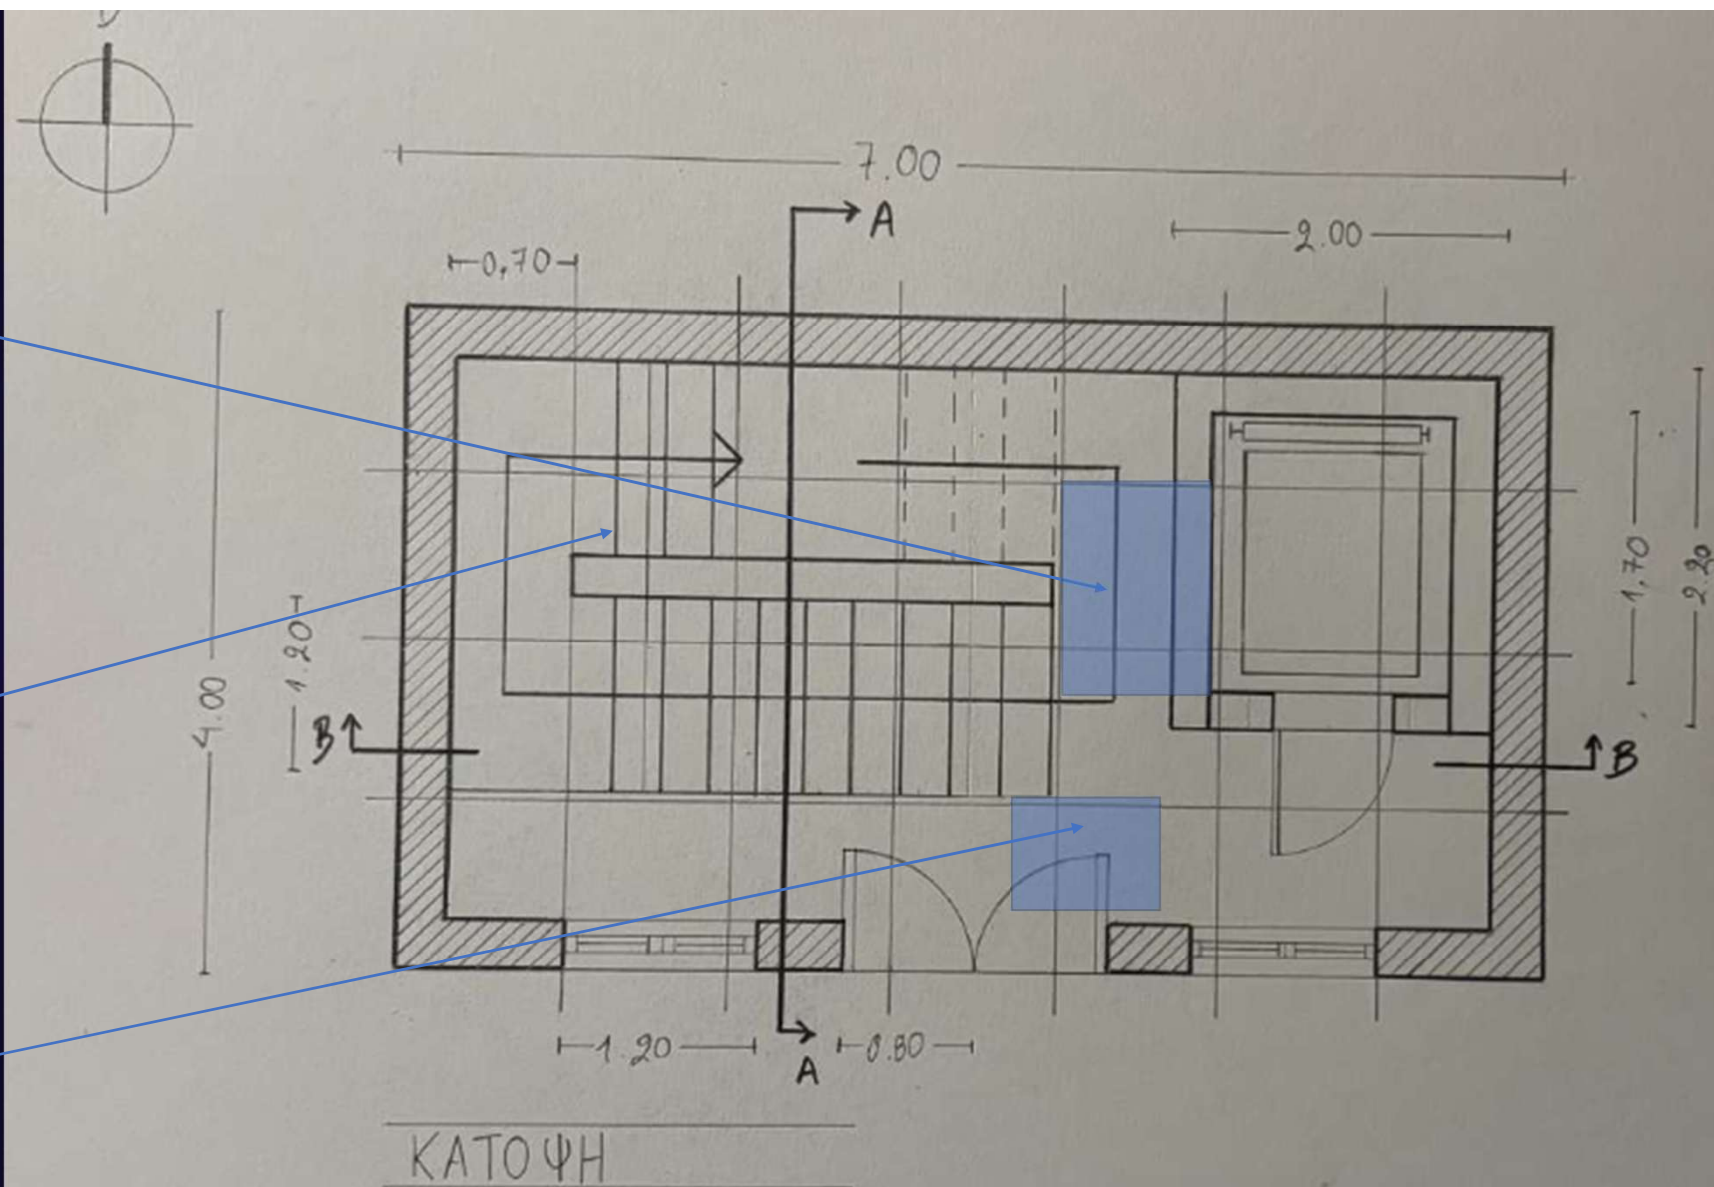
Πολύ στενό  
πέραςμα!

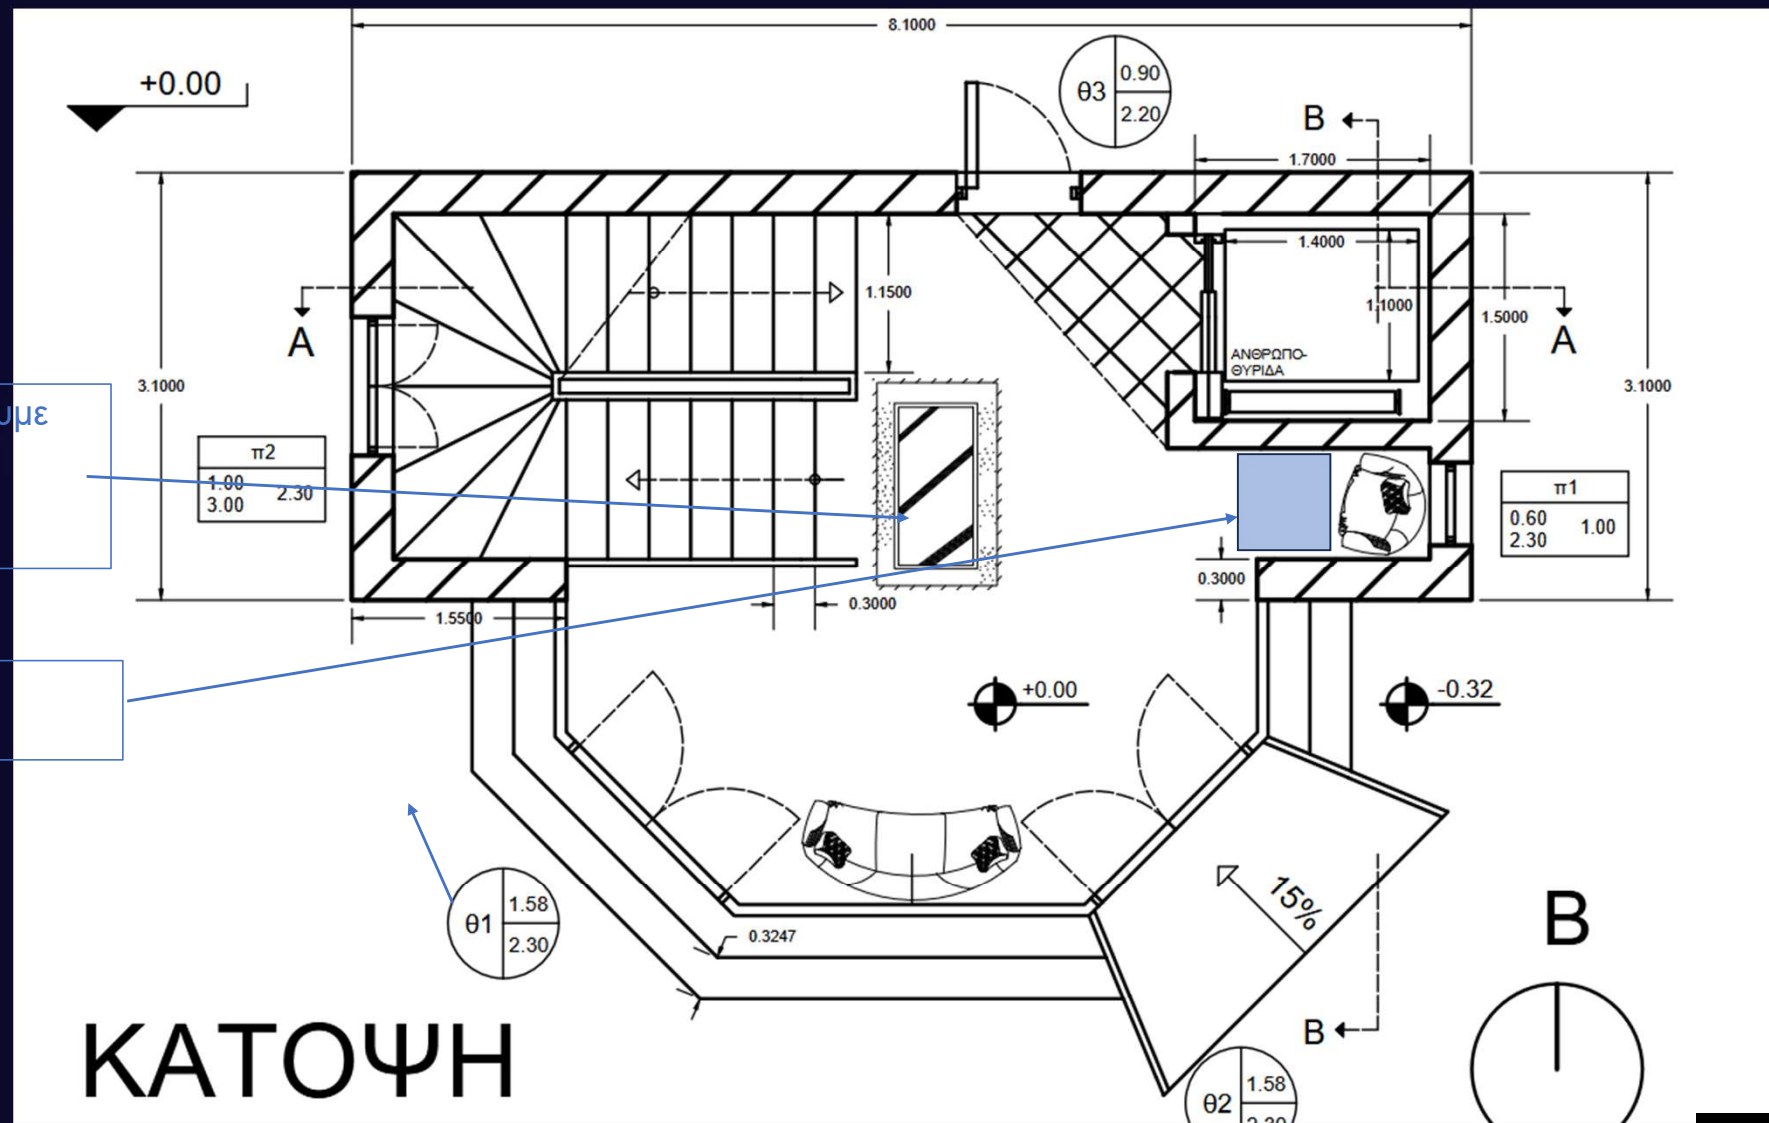
Πολύ μικρή η απόσταση  
μεταξύ κλιμακοστάσιου  
και εισόδου

Η πόρτα ανοίγει προς  
τον εσωτερικό χώρο!!!

Τα σκαλοπάτια  
είναι πάρα πολλά  
σε κάθε σκέλος του  
κλιμακοστάσιου.

Να προστεθεί  
ανεγκυστήρας!!!
